丰田普拉多空气喷射泵进气口异响

◆文/江苏 刘长军

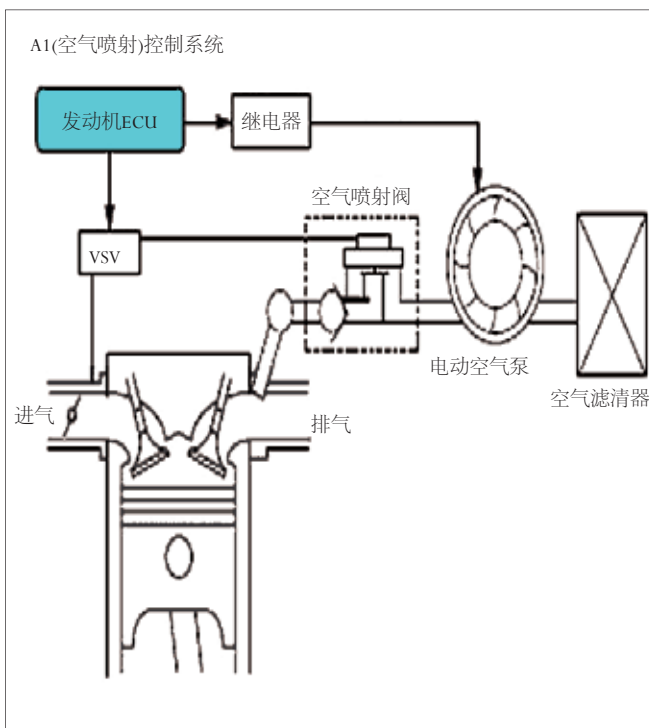
图1 故障码定格数据

该车进厂后, 我们首先用IT-Ⅱ诊断仪进行了故障信息查询, 显示故障码为P0418, 内容为二次空气喷射系统继电器“A”电路故障, 该故障码设置的条件是如果电子控制单元(ECU)检测到二次空气喷射系统控制开关电磁阀(Secondary air control vsv)电路有开路或短路, 会设置该故障码, 故障范围为二次空气喷射开关电磁阀或控制电路, 故障码定格数据如图1所示。

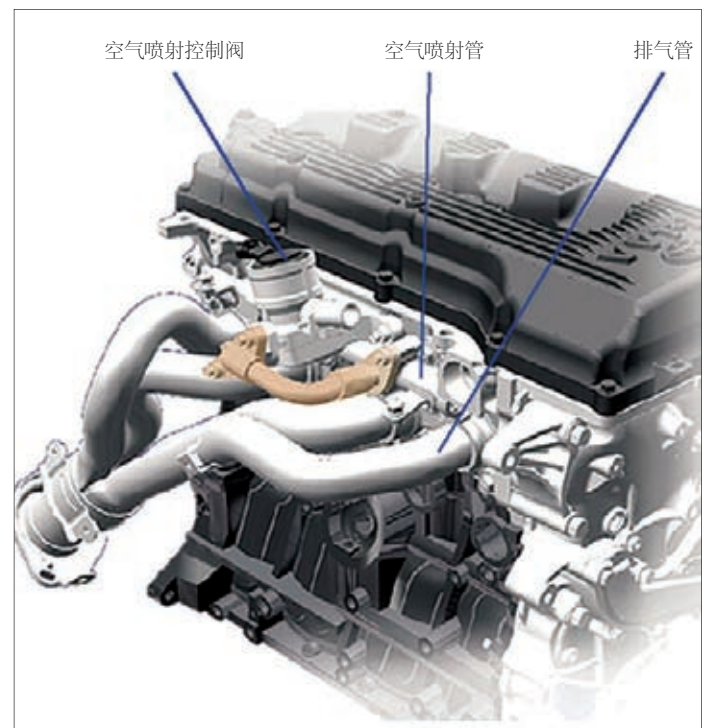
图2 二次空气喷射系统示意图

从数据流可以看出, 发动机燃油修正处在开环状态, 短期燃油修正为0, 长期燃油修正为4.6%, 发动机在开环状态下, 并且发动机冷却液温度已达到62℃, 暖机结束, 发动机ECU已将二次空气喷射电磁阀关闭。接着对二次空气喷射系统中的元件和电路进行检查和测量(图2), 首先测量开关电磁阀的供电端子, 显示电压为12.47V, 属正常电压, 测量开关电磁阀电阻为1~1.25Ω, 在正常范围之内, 对开关电磁阀进行拆检, 未见异常现象。
