# 奥迪A6L发动机故障灯亮

◆文/浙江 余富忠

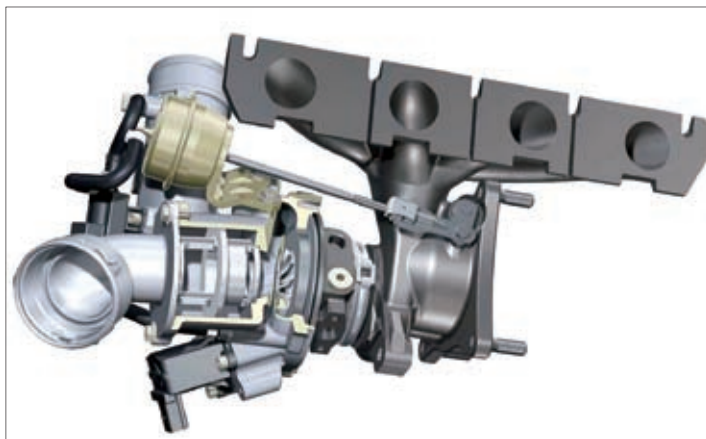
图1 涡轮增压器结构

涡轮增压器的结构如图1所示, 造成涡轮增压压力不够的主要原因有: ①涡轮增压器后方漏气; ②涡轮增压控制系统或控制管路故障; ③涡轮增压器机械故障。仔细检查涡轮增压器后方的管路, 没发现有泄

漏之处。用解码器监测第118组数据中的第三项, 增压电磁阀占空比在加油门的过程中从0开始增大, 说明涡轮增压控制系统没问题。在加油门过程中检查增压压力调节单元有动作, 说明控制管路没问题。拆下涡轮增压器后终于发现旁通阀已锈死, 不能正常关闭, 更换涡轮增压器后故障彻底排除。

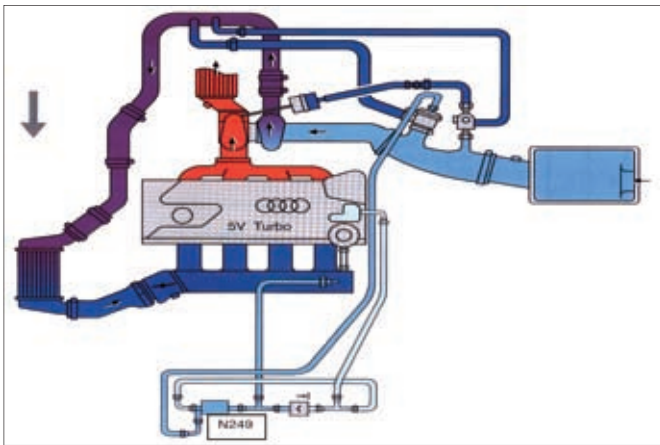
图2 大众涡轮增压系统结构图

大众轿车涡轮增压系统(图2)的工作原理如图3所示。

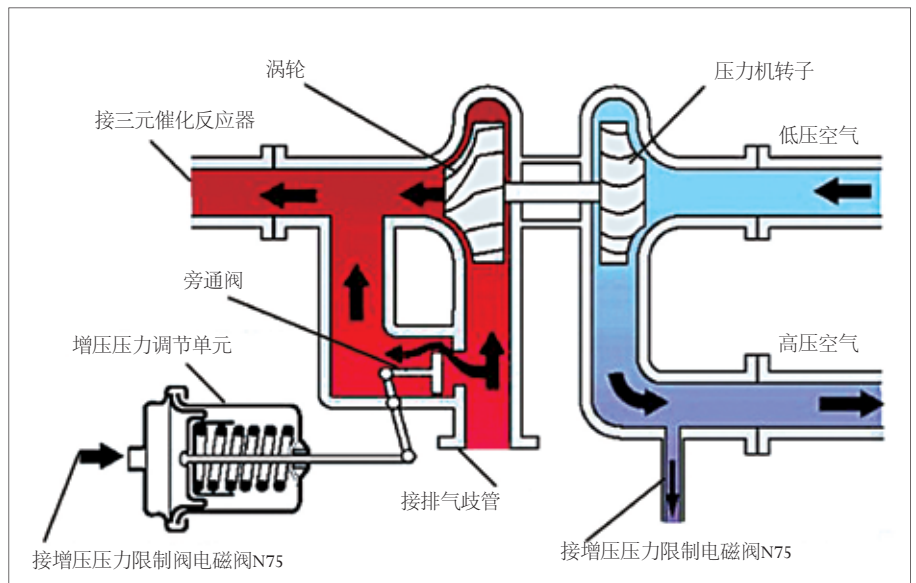
图3 涡轮增压器工作原理示意图

本车的故障是发动机高速大负荷运行时, 由于旁通阀锈死不能正常关闭, 废气通过旁通阀直接进入排气管, 涡轮增压器不能增压, 从而造成高速时增压压力低, 进气量不足, 混合汽浓度高, 使催化净化器烧结。
