奥迪A6L发动机故障灯亮

◆文/浙江 余富忠

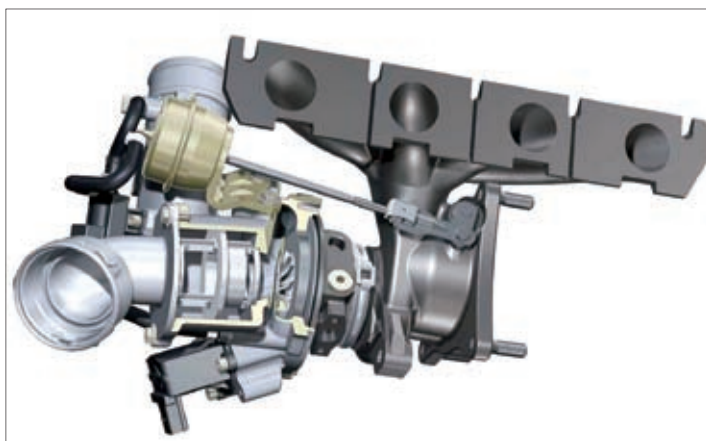
图1 涡轮增压器结构

涡轮增压器的结构如图1所示, 造成涡轮增压压力不够的主要原因有: ①涡轮增压器后方漏气; ②涡轮增压控制系统或控制管路故障; ③涡轮增压器机械故障。仔细检查涡轮增压器后方的管路, 没发现有泄

漏之处。用解码器监测第118组数据中的第三项, 增压电磁阀占空比在加油门的过程中从0开始增大, 说明涡轮增压控制系统没问题。在加油门过程中检查增压压力调节单元有动作, 说明控制管路没问题。拆下涡轮增压器后终于发现旁通阀已锈死, 不能正常关闭, 更换涡轮增压器后故障彻底排除。
