2011款捷达伙伴右转向灯不亮

◆文/河南 郭文灿

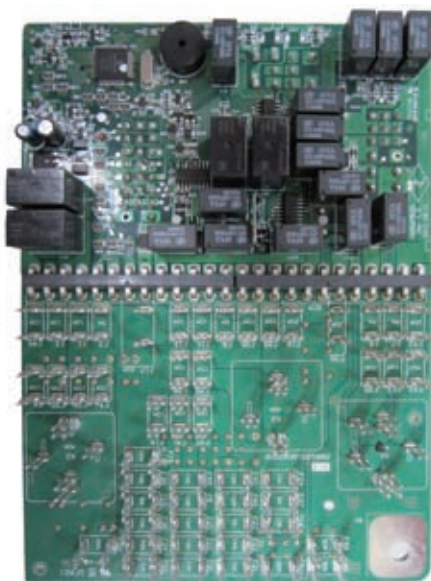
图3 J519控制单元印刷电路板正面 (上为A板, 下为B板)

从J519控制单元背面的固定卡扣处(图2箭头), 用平口螺丝刀向上撬, 拆下其后盖, 取出印刷线路板(图3、图4)。该控制单元由A、B两块多层印刷电路板组成, A板是主控板, 正面集成了该控制单元的核心, 反面为经单片机控制的连接线束的插接件; B板正面为保险丝和继电器插接件, 反面为连接线束控制负载的插接件。两

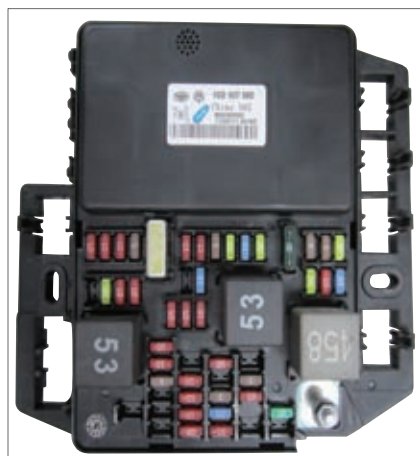
图1 J519控制单元正面图

该车为新改款的捷达伙伴, 增加了J519(E-BOX)控制单元(图1), 由该控制单元对全车的绝大多数电器设备电源进行分配, 是全车电源控制的核心。对门灯开关、及组合仪表右侧的小组合开关等输入信号进行处理后实现诸如闭锁器、应急转向灯、空调、电动除霜、内外循环等设备的微机控制。通过采用

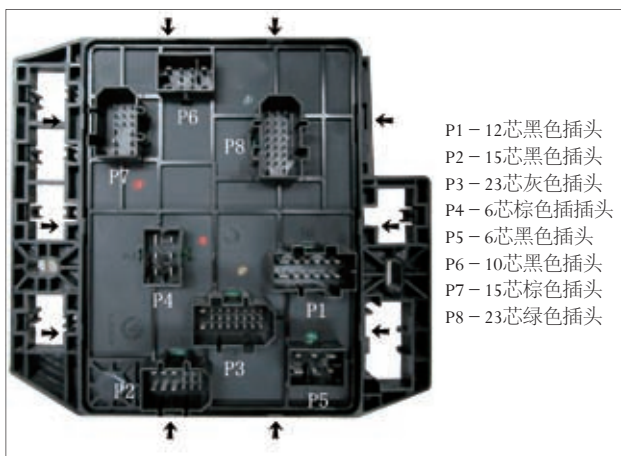
图2 J519控制单元背面图

拆下位于驾驶员侧的仪表台下护板, 卸下带保险丝盒的J519(E-BOX)控制单元, 拔下全部插接件, 取下控制单元。查询原厂电路图得知, 右前转向灯正极线接在J519背面插接件的P6/3脚, 右后转向灯正极线为P7/3脚。从正极端子串联万用表直流电流

- P1 - 12芯黑色插头
- P2 - 15芯黑色插头
- P3 - 23芯灰色插头
- P4 - 6芯棕色插插头
- P5 - 6芯黑色插头
- P6 - 10芯黑色插头
- P7 - 15芯棕色插头
- P8 - 23芯绿色插头

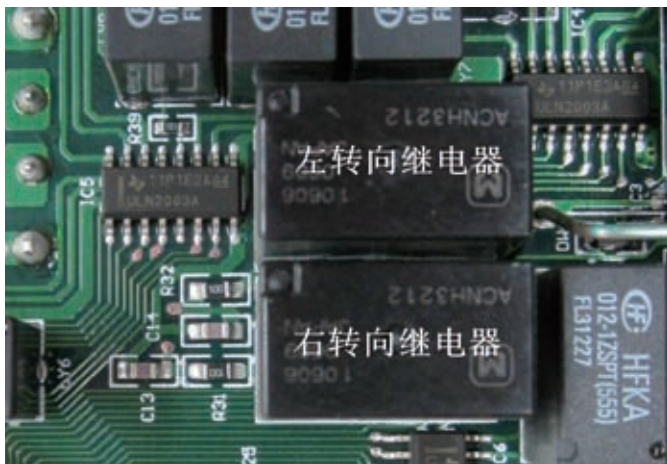
图5 左、右转向灯继电器

该车左、右侧转向灯由J519控制单元中部两

个功率稍大的继电器分别控制(图5), 继电器线圈由左上方的IC5(ULN2003A)控制搭铁端, 左、右转向灯继电器接线位置及功能见图6。测量两只转向灯继电器线圈的阻值均为320Ω, 属于正常范围。继电器线圈阻值在正常的情况下, 触点烧蚀损坏的可能性要大于ULN2003A集成电路块的损坏, 于是决定更换右转向灯继电器。

J519控制单元中的右转向灯继电器损坏造成了该车无右转向灯的故障现象, 由于J519中仍然采用微型继电器对负载的吸合或切断进行控制, 所以在出现某个设备无法使用时, 查对线路图, 排除外部出故障的可能性后, J519损坏的可能性比较大, 内部出现问题较多的是这些微型继电器。由于整体更换J519控制单元的成本较高, 这就为有维修能力的技师提供了修复该故障的可能, 进而以此为例更深一步学习理解掌握单片机控制电路的原理, 为维修更高层次的高档轿车打下基础。

小心拆下右转向灯继电器(注意: J519控制单元印刷电路板印刷电路板为多层, 建议用恒温防静电烙铁拆卸, 若拆装工具不合适或拆装工艺掌握不好, 就有可能损坏印刷电路板, 造成功能缺失或整体报废), 在其后盖上打4个孔, 将该继电器的4个脚引出, 连接一只53号继电器, 之后恢复J519的外壳, 重新连接好各个插接件, 试机, 右侧转向灯正常, 长时间测试后各个功能均完好, 故障排除。

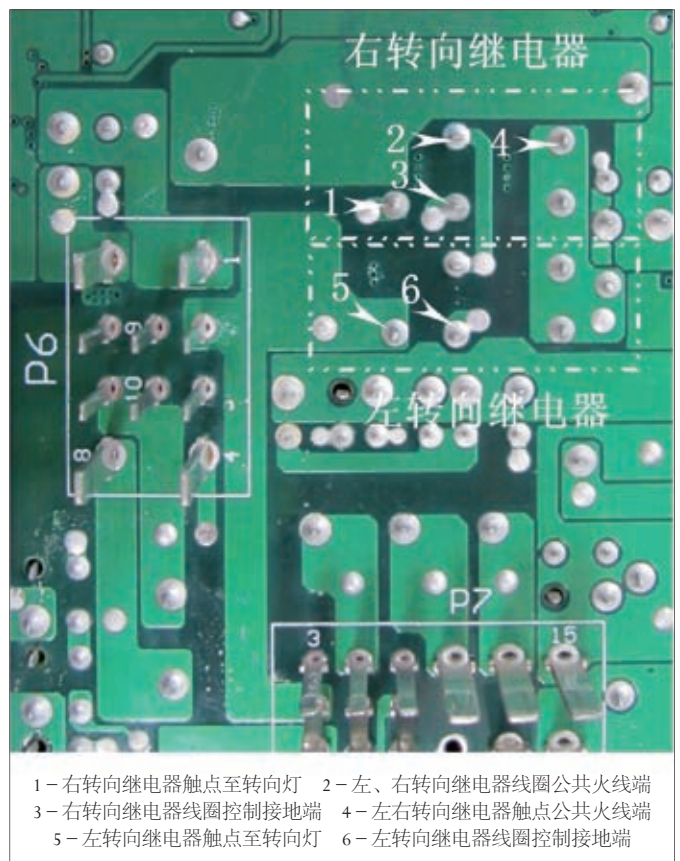
图6 左、右转向灯继电器接线图

- 1 - 右转向灯继电器触点至转向灯
- 2 - 左、右转向灯继电器线圈公共火线端
- 3 - 右转向灯继电器线圈控制接地端
- 4 - 左右转向灯继电器触点公共火线端
- 5 - 左转向灯继电器触点至转向灯
- 6 - 左转向灯继电器线圈控制接地端
