# 2007款广州本田雅阁故障灯亮

◆文/江苏 励敏

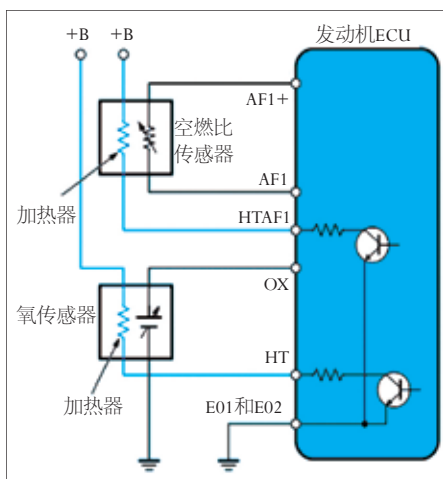
氧传感器(A/F传感器)失效或其控制电路等故障都会导致发动机故障灯点亮,并设置相应故障代码。本文就是一例典型A/F传感器加热控制电路故障。由于氧传感器(A/F传感器)的工作特性所决定,排气温度低于400℃时,氧传感器(A/F传感器)的检测能力会下降,因此在现代发动机使用的氧传感器(A/F传感器)中都装有一个加热器给传感器加热(见图1)。

图1 氧传感器(A/F传感器)加热控制
