2008款迈腾启动故障

◆文/浙江 黑启勇

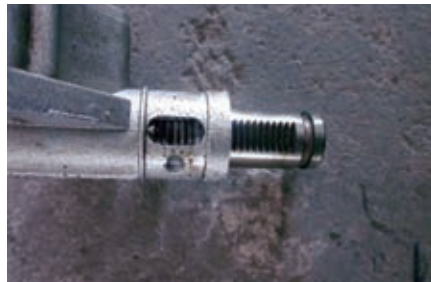
拆下正时链上部盖板, 转动曲轴找到链条上的正时记号, 凸轮轴记号中间链节为9个, 接着转动曲轴到上止点, 两凸轮轴记号点间的链节为10个, 确定正时链条出故障。拆下下部盖板, 发现正时涨紧器活塞已经到了最大行程, 但链条还未压紧。拆下涨紧器和正时链条, 分解涨紧器, 发现内部齿轮已经损坏(图1), 对比新旧链条, 旧链条已经变形。更

图1 损坏的涨紧器

该故障是由于正时链条磨损变形, 引起涨紧器在其有效行程内不能给导轨一个足够的涨紧力, 链条工作中可能晃动, 引起涨紧器损坏和正时错误导致的。该车发动机内部并没有多少积炭, 初步怀疑机油品质差引起链条过度磨损。

换损坏的零件, 重新按正确的正时安装, 清除故障码后试车, 该车启动迅速, 发动机工作平稳。再次检查电控系统无故障记录, 确认无故障后建议车主更换机油清洗油底壳。
