## 丰田逸致 怠速不稳

## 一汽大众高尔夫A6 不易启动

## 一汽大众新宝来 怠速抖动

### 别克君越 玻璃升降器故障

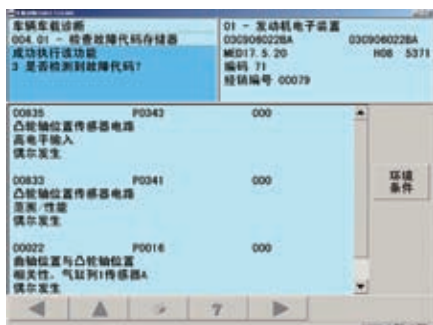
电路, 高电平输入, 偶尔发生”、“00833, P0341, 凸轮轴位置传感器电路, 范围/性能, 偶尔发生”和“00022, P0016, 曲轴位置与凸轮轴位置相关性, 汽缸列1传感器A, 偶尔发生”(见图1)。其中故障码00835最先出现, 失去凸轮轴位置传感器G40信号导致不易启动。检查G40插头无松脱, G40的1脚为供电线, 测量为5V电压; 3脚为接地, 测量对地电阻为0.3Ω; 2脚为信号线, 测量为4.92V, 是控制单元的信号预置电压。晃动G40插头, 测量结果未见变化, 说明线路故障的可能性不大。

图1 控制单元存储故障码

更换G40(备件号为030 907 601 F)后故障排除。(文/李玉茂)

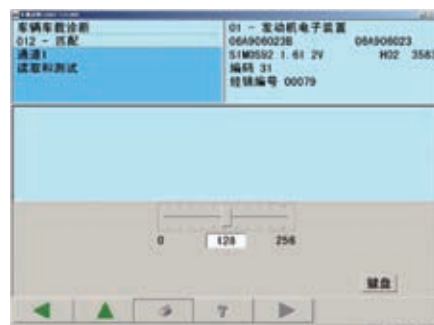
**故障诊断与排除:** 首先检查该车在怠速时发动机转速为640r/min且上下抖动, 读取数据流各相关数据, 如怠速目标值匹配偏低则无法达到功率平衡, 可进行怠速目标值匹配。

用诊断仪进入01-10-02, 将图2中的“128”调整为“138”, 匹配后怠速状态下

发动机转速为730r/min, 怠速抖动感明显减轻, 发动机负荷和点火提前角减小, 节气门开度稍变大, 喷油脉宽和进气压力保持不变(见表1)。(文/李玉茂)

图2 匹配前为“128”

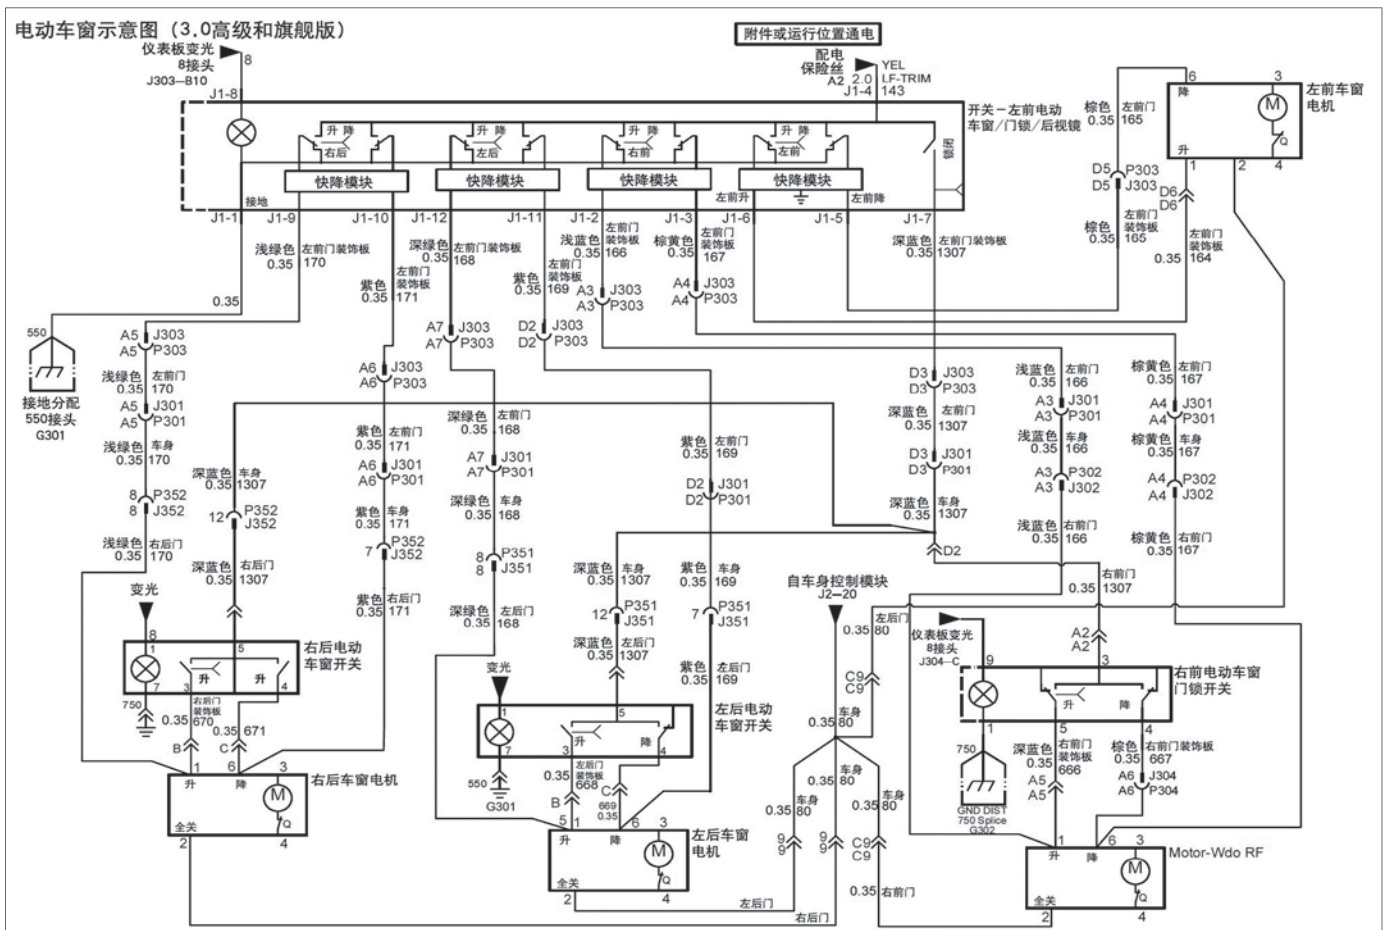
图3 2007款君越电动车窗电路图

查阅该车的电路图(图3), 左后门与左前门升降器的开关电源为并联的形式, 从左前门升降器的开关上同时连出了两条电源线, 一条输入到左前玻璃的升降电源开关上, 用于电源开关的供电, 同时该线还承担向其余三个升降器的电源开关供电的功能, 另一条输入到其余三个玻璃的升降器上的控制开关上, 使其达到各自独立控制的效果。两条线路均是要经过左前门升降器的开关来形成电路的回路。

**故障诊断与排除:** 拆解左后门升降器的开关, 用万用表检测开关上的5号接点输入电压数值为12V。当操纵开关处于上升的状态时, 测量3号接点输入电压数值为12V, 当操纵开关处于下降的状态时输入电压数值为12V。初步怀疑故障点在该玻璃升降器上, 随之更换该升降器, 经试车发现故障未得到消除。

经过检查判定故障点应该存在于左前门升降器的开关线路上或左前门开的关上, 经过对左前门线路J1-11号接点与左后门开关的2号接点之间线路进行测量后, 发现该段线路处于正常工作状态。所以排除了线路上的故障, 为此判定故障点在左前门开关上。更换左前门玻璃升降器开关后试车, 左后门玻璃升降正常。(文/王育宗 春宝)
