# 别克GL8不能启动

## 故障现象

一辆别克2011款GL8豪华商务车, 配备3.0L LFW发动机和GF6变速器, 累计行驶里程65000km, 车主报修该车按点火开关按钮后没反应, 不能启动。

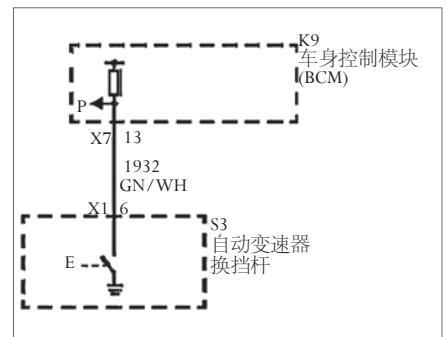
图5 变速器挡位锁止控制电路图

查阅变速器挡位锁止控制电路图(图5)找到故障点位置在挡把,拆下S3插头(图6、表1)进行跨接实验,跨接S3插头的6号

脚和2号脚后功能恢复正常,按动点火开关按钮,电源模式切换正常,数据流也恢复正常,说明挡把驻车信号开关损坏。

更换挂挡杆总成并重新给蓄电池充电后,功能恢复正常,数据显示也正常。

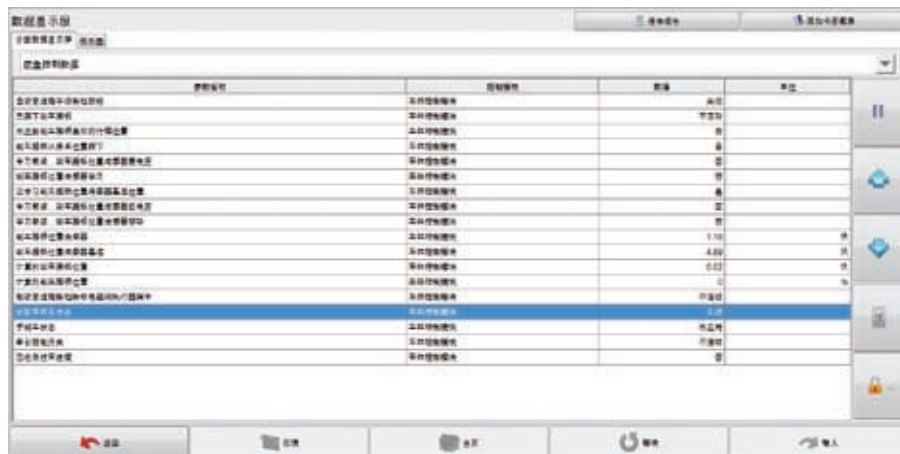
图3 车身控制模块的数据流

数据流(图3)并对比同款车型的正常数据(图4),发现了问题所在:车身控制模块(BCM)没有接收到P挡信号,只有当BCM接收到挡把发出的P挡信号时才能转换电源的供电模式。
