别克GL8不能启动

◆文/北京 通用老中医

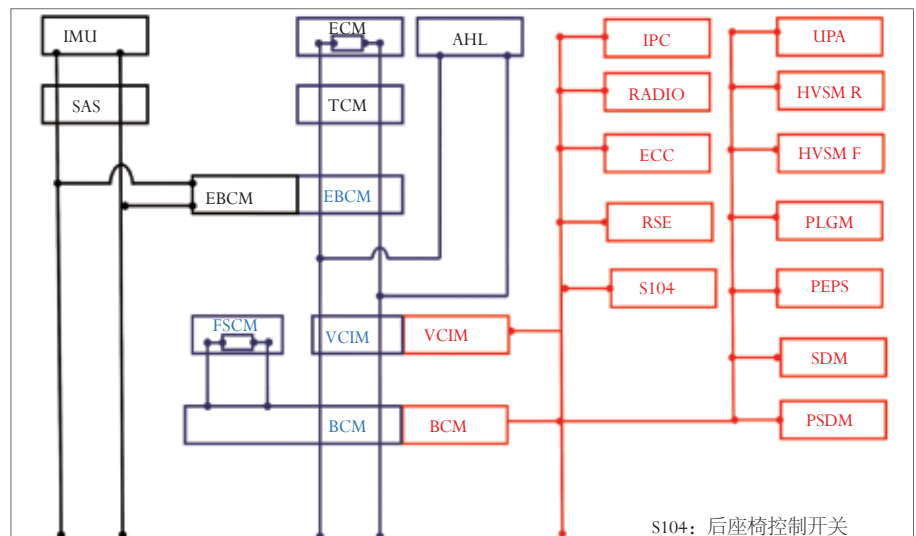
图2 车载网络总图

位开关的信号经过高速GM LAN和低速GM LAN网络后已经到达仪表模块(IPC), 网络通讯是正常的(图1、图2)。

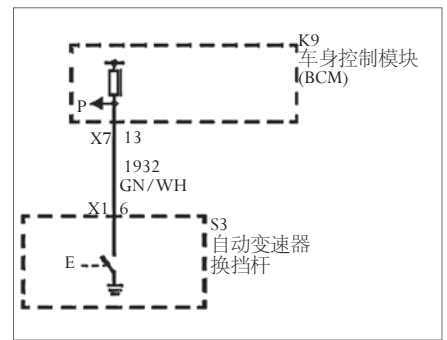
图5 变速器挡位锁止控制电路图

查阅变速器挡位锁止控制电路图(图5)找到故障点位置在挡把,拆下S3插头(图6、表1)进行跨接实验,跨接S3插头的6号

脚和2号脚后功能恢复正常,按动点火开关按钮,电源模式切换正常,数据流也恢复正常,说明挡把驻车信号开关损坏。

更换挂挡杆总成并重新给蓄电池充电后,功能恢复正常,数据显示也正常。
