一位汽修老前辈的修车心得

庄嘉霜

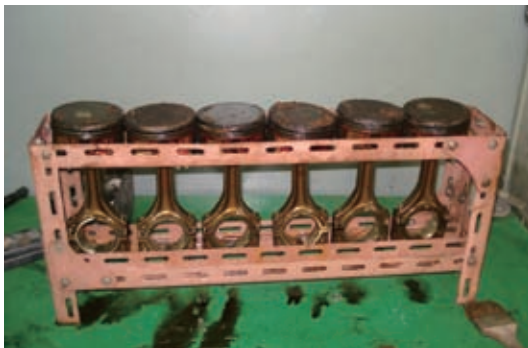
图2 严重积炭

一辆宝马X5累计行驶170000km, 发动机烧机油, 清洗积炭无果, 最后解体发动机, 汽缸精度良好, 环口为0.6mm, 都在可使用范围, 那么为何烧机油呢? 原来是6个汽缸活塞环槽沟及顶部全部积满炭层(见图2)。积炭迫使活塞环失去弹性, 从而失去刮油与密封性能, 致机油上窜。根据记录, 另一辆捷达发动机累计行驶240000km, 积炭竟然封死全部油环, 只有平环还能勉强工作, 烧机油是肯定的。

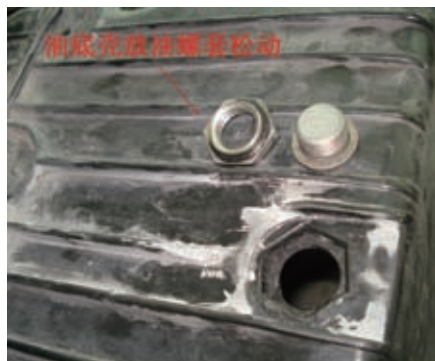
图3 放油孔螺套与塑料件松动

检查发现该车油底壳是全塑料制品，外观整体品质优秀，零件强度不亚于铝制品。唯放油孔螺套与塑料件松动(图3)，产生机油渗漏。这种故障任何胶类都无法将其粘固，需要卸下油底壳做改装才能根治。

该塑料油底壳设计精美，然“百密一疏”，放油孔螺套颈部与塑料连接固定的面积强度不足，更缺少滚花螺纹或键槽有效压注紧配，无法承受放油螺塞的工作扭矩，这是产生放油螺套松动的根本原因。通过本案例的实践说明，设计缺陷一旦发生故障，它是批量的，修理缺陷则是个别的、单一的。

零件损坏对修理厂来说只有两种解决方案，一种是购置新件，另一种是修理。考虑到配件订货时间长(25天)且价格昂贵(6000~8000元)，我们从实际出发，进行旧件修复。

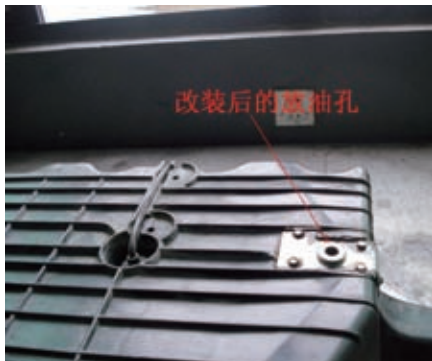
图4 改装后的放油孔

首先用钳工作业法，将放油螺套与塑料壳脱离，并将螺套移植(焊接)到一块特制

的厚3mm镀锌板上，使螺套得到强有力的依托，然后将特制的螺套板表面敷以“乐泰”胶，用M5×15镀锌螺栓紧固在油底壳上，完成这项修复改装工作，又是一次技术上的收获(见图4)。
