2012年自动变速器典型故障总结性分析(二)

◆文/北京 薛庆文

2.DQ250变速器

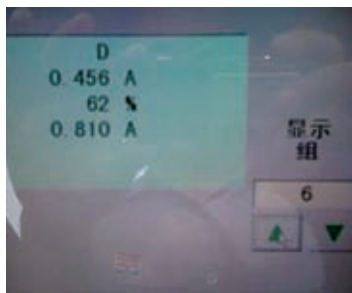
图14 大众DQ250型DSG变速器第六组数据块内容

故障检测:经检测,电控系统未记录故障码,但读取动态数据即第六组数据(见图14)时发现主油压电磁阀(N217)及K1离合器压力调节电磁阀(N215)电流变化不平稳,初步判断是液压系统故障或电磁阀故障。

故障排除:更换液压模块总成(见图15)或电磁阀(主油压和离合器电磁阀)故障即可排除。

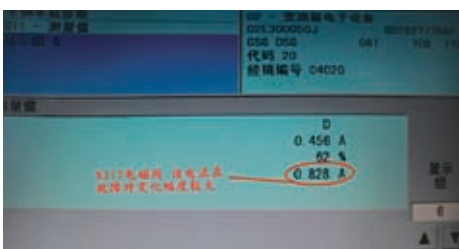
图22 故障时动态数据

故障分析：分析挂前进挡变速器冲击(与K1离合器压力调节有关)、退挡及换挡带来的“咔咔”响声，原则说机械元件本身在滑动过程中也会出现响声，只不过行车过程中听不到，这种响声只有变速器内部的换挡拨叉在左右切换时，由于油压过高才会形成。引起系统油压过高的原因可能是电子液压模块本身存在问题或者系统液压油路存在泄漏问题等。在进行动态数据(见图22)监控时发现，挂前进挡延迟加冲击以及退入空挡变速器内部有响声时，系统主油压电磁阀的控制电流变化异常，再次通过故障码分析也是跟同步器拨叉移动位置有关，而换挡拨叉的动作又是通过油压来驱动的，因此当系统油压出现故障时一定会出现以上故障现象。

故障维修：结合以上分析，初步判断故障现象与液压系统有关，于是更换电子液压模块总成J743。更换J743后大多车辆故障得以排除，但极个别车辆故障现象依然存在，且19143故障码并未消除。
