2012年自动变速器典型故障总结性分析(二)

◆文/北京 薛庆文

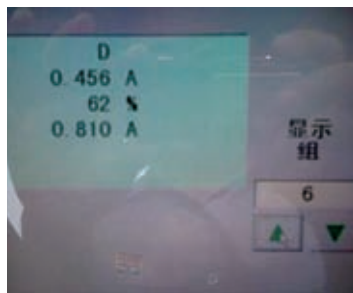
图14 大众DQ250型DSG变速器第六组数据块内容

故障检测:经检测,电控系统未记录故障码,但读取动态数据即第六组数据(见图14)时发现主油压电磁阀(N217)及K1离合器压力调节电磁阀(N215)电流变化不平稳,初步判断是液压系统故障或电磁阀故障。

故障排除:更换液压模块总成(见图15)或电磁阀(主油压和离合器电磁阀)故障即可排除。

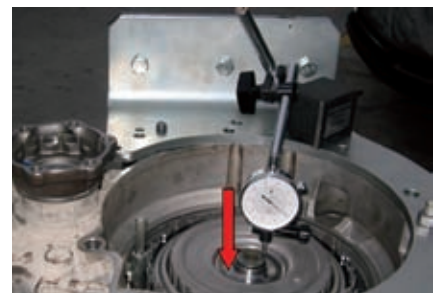
图16 大众DQ250型DSG离合器轴向间隙调整

(2)故障现象:热车匀加速起步时,有一两下耸车现象,特别是松油门再加油门后这一现象比较明显;而正常起步无耸车现象,同时挂挡感觉平顺并无冲击。

故障检测:经检测,电控系统无故障记忆,动态数据没有问题,于是更换液压模块、双离合总成,但故障现象依然存在。

故障分析:这种故障大多是由K1离合器轴向间隙过大引起的,因此需要进行规范地调整(见图16)。

故障排除:如果离合器本身质量良好,厂家会提

供不同厚度的轴上卡簧(见图17),按照正常调整步骤选择合适的卡簧即可。

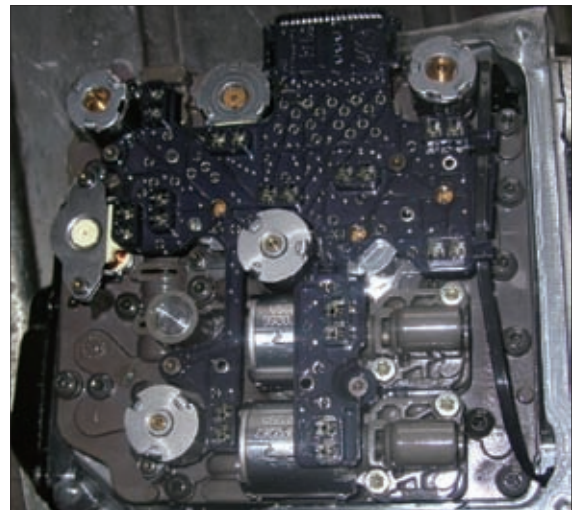
图18 大众02E变速器电子液模块J743

(3)故障现象:在热车条件下操控不稳,可能会出现颤抖或剧烈振动的现象。其中缓慢起步时颤抖(如轻踩下油门踏板);匀速行驶时颤抖(如使用定速巡航系统);低速状态下制动即将停车时剧烈振动(如遇红灯制动缓慢停车)。

故障检测:进行故障检测时未发现故障存储器内有相关的故障内容,同时观察动态数据与正常状态下动态数据基本相同。

故障原因:液压控制模块中离合器控制阀孔磨损。

故障排除:更换电子液模块J743(见图18)。

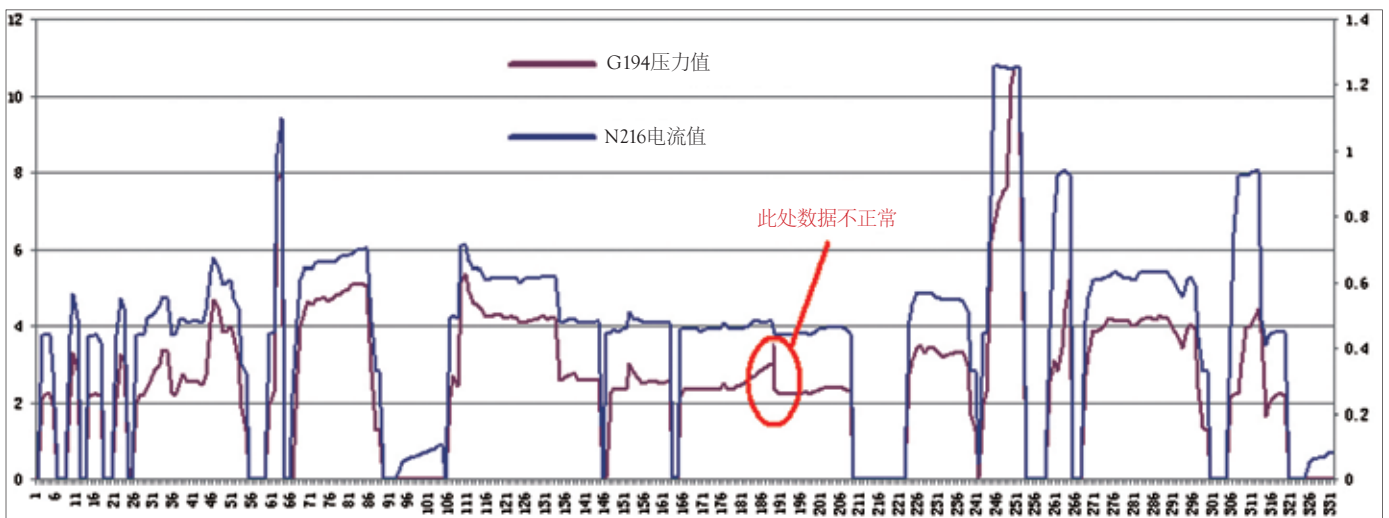
图19 检测到的K2离合器的控制信息

故障检测:经检测,系统无故障记录,但仔细观察动态数据信息(因为故障现象是偶发性的,所以要对比无故障时的数据信息)时发现,控制2挡的K2离合器的N216电磁阀控制电流(见图19)与该离合器反馈的G914压力传感器油压信息不符。

故障分析:考虑到电脑在执行1-2挡转换时K1离合器释放而K2离合器接合,故障现象又恰巧出现在换挡点上,因此K2离合器的接合过程需要重点观察,但从图19的数据信息来看,电脑对N216电磁阀(控制K2离合器)的驱动指令电流值变化正常,而错误信息正好出现在G194压力传感器的反馈信息上,与故障点上的K2离合器油压存在很大的出入,因此造成故障现象的出现。K2油压不平顺应

考虑是否是液压系统中N216电磁阀、K2离合器阀门、G194压力传感器或K2离合器工作油路等造成的。基于以上分析,于是更换电子液模块J743,结果在短时间内故障现象确实消失了,但后来偶发性的1-2挡换挡冲击现象又出现了。

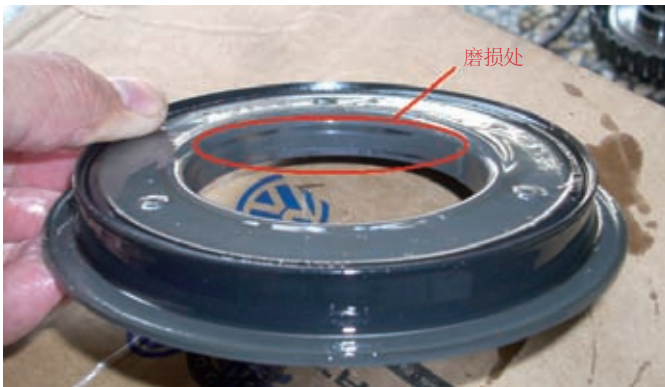
图20 有故障的K2离合器活塞

故障排除:更换双离合离合器总成,故障得以排除。故障原因是K2离合器活塞在工作中出现偏磨现象(见图20),继而在运作中出现短暂的卡滞,从而影响到K2离合器油压的波动,引发K2离合器在参与1-2挡换挡时出现冲击现象。

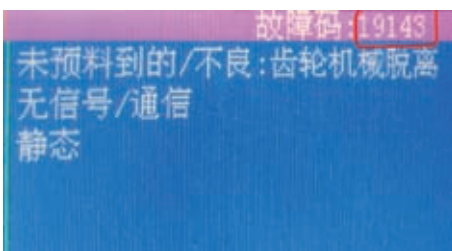
图21 故障码显示

(5)故障现象:部分装有DQ250变速器的车型偶发性出现没有倒挡以及挂前进挡延迟加冲击的故障现象,并且挂空挡时变速器内部还有清脆的响声,同时车辆仪表盘内挡位显示灯点亮并不停地闪烁,关闭发动机重新启动后,故障现象(此故障现象不经常出现)消失。

故障检测:经检测,故障存储器记录的故障码是P2271(机械性脱挡故障)、19143(齿轮机械脱离无信号/通信,见图21)。

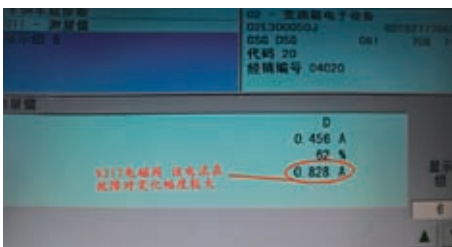
图22 故障时动态数据

故障分析: 分析挂前进挡变速器冲击(与K1离合器压力调节有关)、退挡及换挡带来的“咔咔”响声, 原则说机械元件本身在滑动过程中也会出现响声, 只不过行车过程中听不到, 这种响声只有变速器内部的换挡拨叉在左右切换时, 由于油压过高才会形成。引起系统油压过高的原因可能是电子液压模块本身存在问题或者系统液压油路存在泄漏问题等。在进行动态数据(见图22)监控时发现, 挂前进挡延迟加冲击以及退入空挡变速器内部有响声时, 系统主油压电磁阀的控制电流变化异常, 再次通过故障码分析也是跟同步器拨叉移动位置有关, 而换挡拨叉的动作又是通过油压来驱动的, 因此当系统油压出现故障时一定会出现以上故障现象。

故障维修: 结合以上分析, 初步判断故障现象与液压系统有关, 于是更换电子液压模块总成J743。更换J743后大多车辆故障得以排除, 但极个别车辆故障现象依然存在, 且19143故障码并未消除。

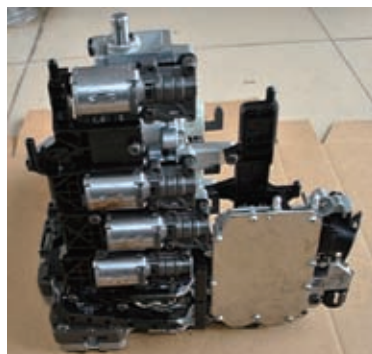
图24 奥迪0B5型DSG变速器控制模块

该变速器最早安装在奥迪Q5城市SUV车型上, 2012年以来也在国产奥迪A6L部分车型中开始应用。由于装车较晚而且保有量不大, 同时大部分车还在质保期内, 因此出现故障的并不多。该变速器与DQ250变速器有很多共同点, 因此故障类别也很相似, 目前以电子液压模块故障居多, 其次是双离合故障。故障现象大多表现为挂前进挡冲击、没有倒挡、离合器烧蚀、缺失部分挡位等。这些故障一般通过更换电子液压模块总成(见图24)以及双离合总成(见图25)可以排除。
