别克君越 遥控门锁故障

故障现象: 一辆2006款君越, 车主报修使用遥控器锁车时车门能够顺利上锁, 但无法通过遥控器对车门进行解锁。

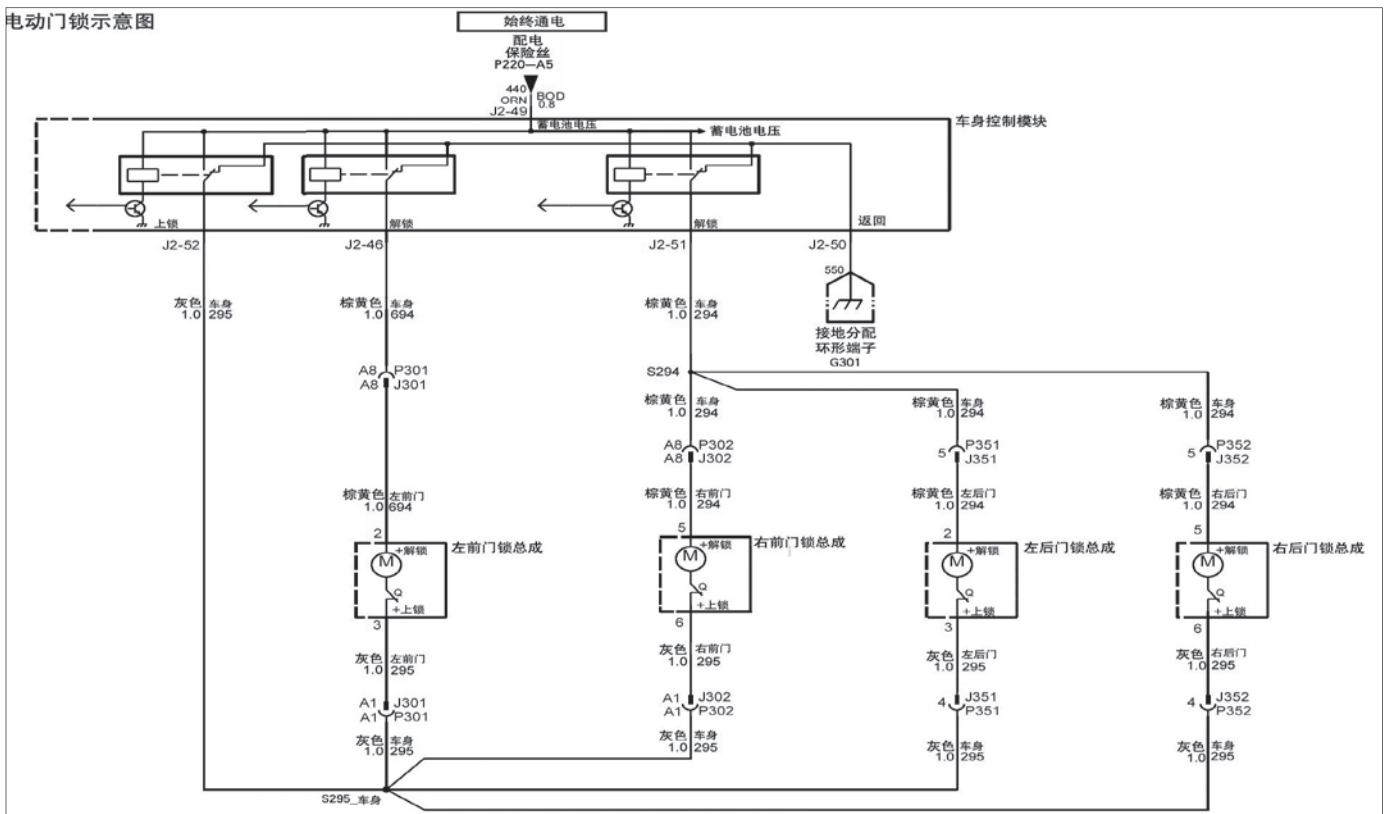
图1 2006款君越电动门锁电路图

查阅该车型电动门锁的电路图(图1), 分

析出现故障的原因应该在与J2-51接点项对应的解锁继电器上。由于该车的整车上锁功能正常, 驾驶员侧车门门锁开启与关闭功能正常, 所以判断解锁继电器的长闭合触点的功能也正常, 有可能是在车辆上锁时继电器不能提供足够的电压导致的。最终判断是解锁继电器出现了故障, 更换新的BCM后试车, 故障现象消失, 车辆恢复正常。

随后查阅维修记录, 该车曾因同样故障进场维修并更换了BCM, 此时怀疑造成BCM频繁损坏应该还有其他原因。检查车上是否加装过其他电气设备时发现该车加装了气气前照灯与前排座椅头枕的DVD显示器。BCM内部继电器频繁损坏与车辆加装电气设备之

间是存在一定联系的, 建议车主将改装的部件拆除以确保车辆正常使用。(文/王霄 宗春宝)
