东风日产风神发动机无法加速

◆文/湖北 熊荣华

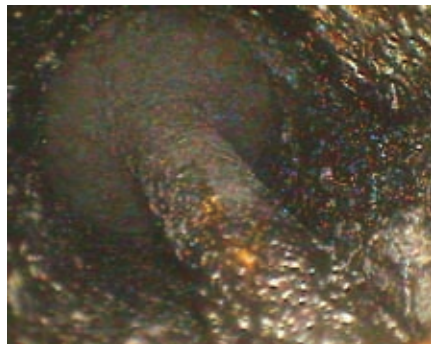
会不会是由于进气管漏气所以氧传感器总是报混合汽过稀或者进气道积炭呢?于是我们人为堵死进气管口,发动机立即熄火,说明进气道不漏气,再使用内窥镜观察进气道积炭。检查发现,进气道及进气门杆上积炭很多(见图1)。

图1 进气道积炭示意图

最常见的故障现象是冷启动困难、怠速抖动、加速不良、噪音过大、油耗过高和故障灯偶发性点亮等。这辆风神车的故障现象主要是持续行驶后出现加速不良,不存在冷启动困难,天气冷时出现的频率更高,故障出现后仅无法加速,熄火重启可以加速到6000r/min以上,由此分析可能是积炭在冷车时吸附汽油造成混合汽过稀,热车后会蒸发汽油造成混合汽过浓,所以积炭对有的车还会引起混合汽过浓与过稀两个矛盾的故障码。

由以上分析可知该车可能是积炭引起的混合比失调,电脑在比较节气门开度信号的同时判定空气流量计不良。一旦设置空气流量计故障码后,电脑进入失效保护程序,自动按照预设的转速限值工作,所以熄火重启后发动机又可暂时性恢复正常。

该车发动机进气歧管在发动机舱里面,我们将进气歧管拆卸下来,先喷清洗剂,再用高压枪清洗干净,同时安排一位修理师傅人工清除进气门杆上的积炭。人工清洗需要逐个汽缸进行,由于进气歧管靠防火墙,反向操作不便,需要用折弯头部的金属起子仔细、耐心地将气门杆后部及周边的积炭清除。

积炭清洗干净后将进气歧管装复,反复多次试车,确认故障排除。
