起亚欧菲莱斯发动机大修后无法启动

◆文/湖南 李子洋

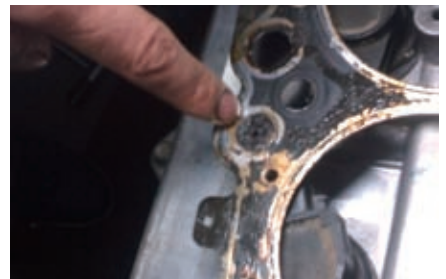
图2 主油道标记

发动机的燃料供给系统油压正常, 点火系统工作正常, 而发动机的中缸半总成直接由厂家配送, 发动机的配气正时也没有问题, 故障的排除一时断了线索。这时技师发现, 发动机下方的地面有大量的润滑油流下来, 经仔细检查, 发现两侧汽缸盖与机体在启动过程中润滑油从主油道到达汽缸盖位置时, 有严重的漏油现象。将发动机从车上卸下来, 分解左右汽缸盖并检查汽缸盖与机体之间的汽

缸垫, 发现左右两侧的主油道不能完全封死, 导致机油从主油道上流出(见图2), 漏油和发动机不能启动的原因终于找到。

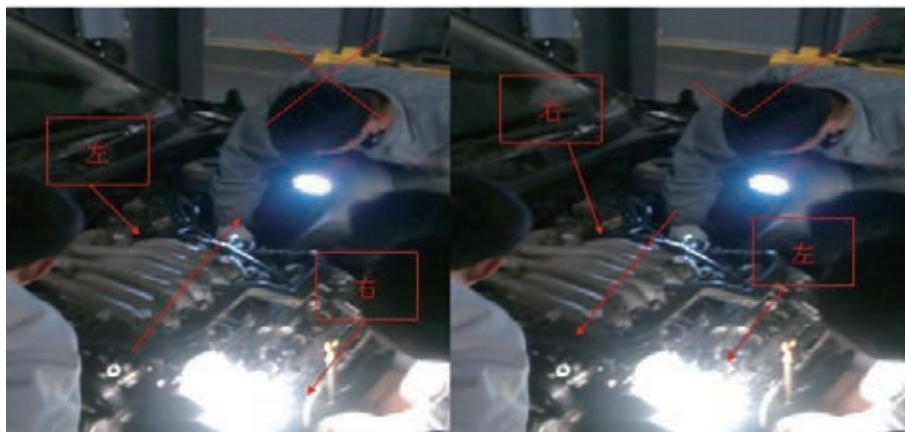
图3 欧菲莱斯发动机左右汽缸垫装配位置

原来, 技师在安装汽缸垫时, 是正对着发动机区分发动机的左右汽缸垫的(正确的识别方法应是从发动机的后面来区分), 而欧菲莱斯的发动机左右汽缸垫是反装的(图3)。由于汽缸垫装反导致润滑油不能到达发动机进气侧的CVVT控制装置(类似丰田汽车智

能可变配气相位控制装置), 使左侧进汽凸轮轴的CVVT执行器内部没有机油, 而右侧的凸轮轴由于内部的锁止销锁止, 凸轮轴位置在正常状态, 测量缸压基本符合技术标准; 而左侧CVVT执行器内部没有机油, 处于进气提前角的最大状态, 导致缸压不足, 使发动机启动困难并伴有“回火”现象。

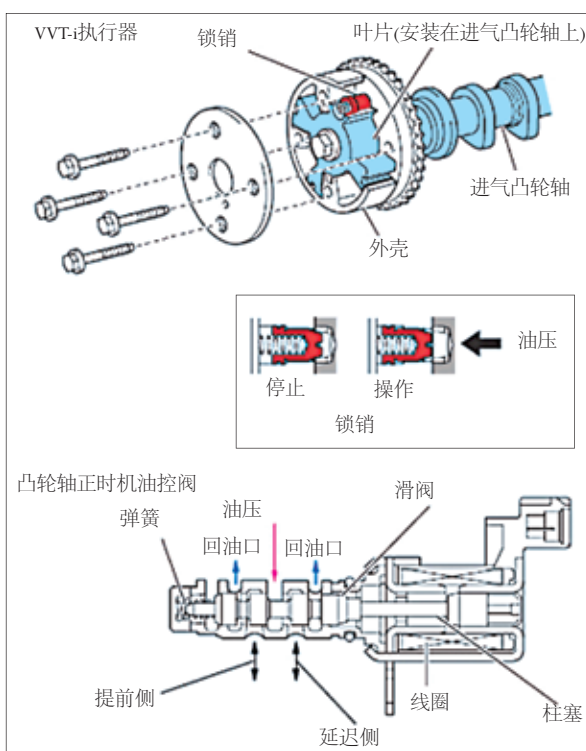
图4 VVT-i执行器构造图

VVT-i系统的构造部件包含可通过调整进气凸轮轴转角气门正时的VVT-i执行器和一个控制油压的凸轮轴正时机油控制阀(见图4)。凸轮轴正时机油控制阀按照发动机ECU的占空比指令, 控制滑阀位置分配流到VVT-i执行器提前侧或延迟侧的油压。VVT-i执行器由一个定时链条驱动的外壳和固定在凸轮轴上的叶片组成。来自进气凸轮轴提前侧或延迟侧的通道输送的油压使得VVT-i执行器的叶片沿圆周方向旋转, 从而连续不断地改变进气门的开闭正时。当发动机停止时, 进气凸轮轴被调整(移动)到最大延迟状态以维持启动性能, 这时锁销便锁定VVT-i执行器机械部件动作, 以防止发动机启动后瞬间压力机油未立即输送到VVT-i执行器时机械部件撞击产生噪声。如果发动机启动后VVT-i执行器内的锁销不能脱开, 在发动机压缩行程时进气门还处于打开状态会造成汽缸压力不足。M
