雪佛兰景程发动机舱冒白烟

◆文/北京 通用老中医

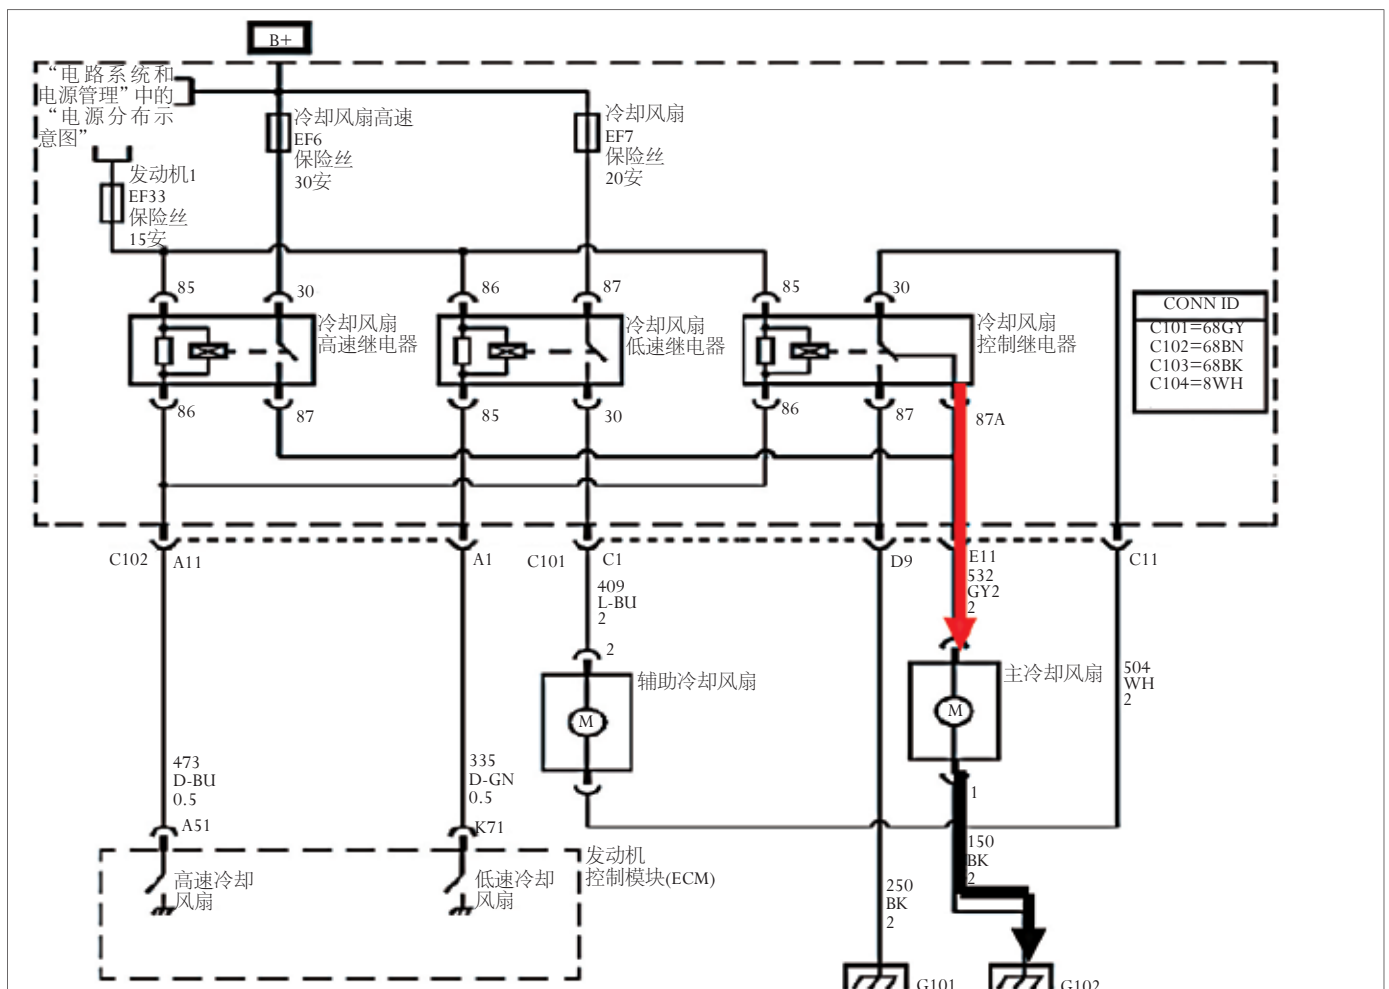
图1 电源系统和电源管理示意电路图

查阅电路图(图1), 测量电子扇主扇电阻。由于拆卸插头不便, 为便于测量, 先打开保险盒盖后拆下冷却风扇控制继电器(图2), 测量87A脚到车身搭铁的电阻为无

穷大。根据测量数值判断为电子扇线圈断路, 决定更换新的电子扇电机。在安装新电机前, 把旧电机拆下测量, 发现线圈电阻正常, 测量主扇插头2号脚到保险盒冷却风扇控制继电器的87A脚不通, 拆下C101插头测量保险盒冷却风扇控制继电器的87A脚到C101插头的E11号脚导通。测量C101插头的E11号脚到主扇插头2号脚也导通, 此时维修陷入僵局。

雪佛兰景程发动机冷却系统中的电子风扇工作状态有两种, 分别是低速和高速。低速时主、辅助冷却风扇串联; 高速时主、辅助冷却风扇并联。根据冷却风扇控制电路可知, 两个冷却风扇没有低速, 辅助冷却风扇只有高速的故障原因不外乎以下几点: ①冷却风扇高速保险丝熔断(EF6)和冷却风扇控制继电器触点“30”与“87A”烧蚀同时发生; ②冷却风扇高速继电器触点“30”与“87”烧蚀和冷却风扇控制继电器触点“30”与“87A”烧蚀同时发生; ③主冷却风扇线圈断路; ④主冷却风扇插头2号脚到保险盒冷却风扇控制继电器的87A脚之间的线路断路。□

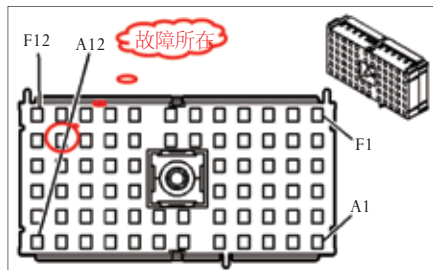
图2 C101至发动机舱盖下保险丝盒的前线束

触碰C101插头的E11号脚, 发现该针脚退针。

该故障需要更换车身前部线束, 但由于站内无货, 只好从事故车的旧件上替换C101插头底座。更换后重新测量线束, 导通正常, 当水温达到电子扇开启温度后, 电子扇工作正常。
