桑塔纳3000启动困难

◆文/河北 陶炳全

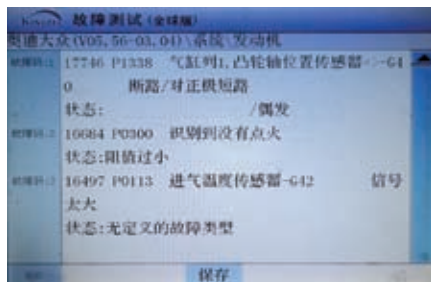
图1 读取故障码

接车后, 技师利用故障诊断仪器KT300读取发动机控制单元故障码(图1), 显示3个故障码, 分别是17746 P1338(凸轮轴位置传感器G40断路/对正极短路)、16684 P0300(识别到没有点火)和16497 P0113(进气温度传感器G42信号太大)。读取发动机控制单元数据流, 在怠速工况下, 发动机转速840r/min, 喷油脉宽4.5ms, 节气门开度0, 进气量3.98g/s, 点火提前

角0。通过分析数据流, 如果节气门开度位0, 进气量还是3.98g/s, 有可能存在漏气。仔细检查进气系统, 并没有发现漏气。

维修人员怀疑是节气门体太脏, 拆下节气门体连接的进气管, 检查节气门体, 发现节气门体很干净。进一步怀疑该车节气门体在前一家维修厂清洗后没有进行节气门体的基础设定。技师用故障诊断仪, 输入通道号098对节气门体进行基本设定, 再启动发动机, 读取发动机控制单元数据流, 发动机转速800r/min, 喷油脉宽3.5ms, 节气门开度1.9%, 进气量3.25g/s, 点火提前角0。清除发动机控制单元故障码, 再读取发动机控制单元故障码, 故障码仅有两个, 分别是P1338和P0113。根据故障码的含义, 先检查凸轮轴位置传感器, 拔下凸轮轴位置传感器插

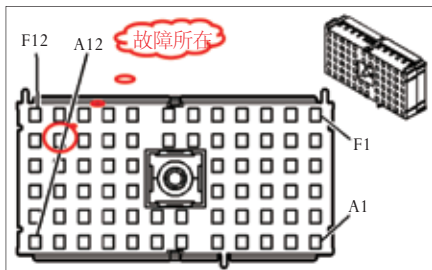
图2 C101至发动机舱盖下保险丝盒的前线束

触碰C101插头的E11号脚, 发现该针脚退针。

该故障需要更换车身前部线束, 但由于站内无货, 只好从事故车的旧件上替换C101插头底座。更换后重新测量线束, 导通正常, 当水温达到电子扇开启温度后, 电子扇工作正常。

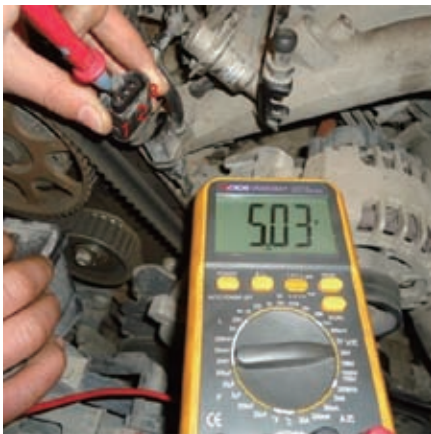
图2 检测凸轮轴位置传感器插头“1”号端子与搭铁之间的电压

头, 点火开关置于ON位, 但不启动发动机, 用万用表电压挡检测凸轮轴位置传感器插头1号端子与搭铁之间的电压, 电压为5V左右(见图2)。

用万用表电压挡检测凸轮轴位置传感器插头2号端子与搭铁之间的电压, 电压为11V左右。用万用表欧姆挡检测凸轮轴位置传感器插头3号端子与搭铁之间的

电阻,阻值为 0.5Ω 左右。通过检查可以肯定发动机控制单元至凸轮轴位置传感器插头之间线路没有问题。桑塔纳3000凸轮轴位置传感器采用霍尔式传感器,用万用表欧姆挡检测霍尔传感器的阻值,可以通过霍尔传感器阻值具有“单向导通性”原理去判断传感器好坏。用万用表欧姆挡检测凸轮轴位置传感器,万用表正极连接凸轮轴位置传感器1号端子,负极连接凸轮轴位置传感器3号端子,测量阻值为 $10.31M\Omega$ (见图3),远高于标准值 $1.4M\Omega$ 左右。万用表正极连接凸轮轴位置传感器3号端子,负极连接凸轮轴位置传感器1号端子,测量阻值为无穷大。万用表正极连接凸轮轴位置传感器3号端子,负极连接凸轮轴位置传感器2号端子,测量阻值为 $5.31M\Omega$,高于标准值 $1.0M\Omega$ 左

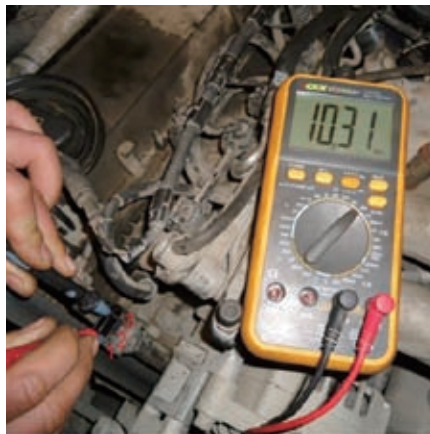
图3 测量凸轮轴位置传感器插座1号端子与3号端子电阻

右。通过测量凸轮轴位置传感器阻值,可以判断凸轮轴位置传感器损坏,更换一个新的凸轮轴位置传感器,清除故障码,启动发动机,发动机启动顺利。

该车故障主要原因是凸轮轴位置和进气温度传感器损坏引起的,凸轮轴位置传感器功能是采集配气凸轮轴的位置信号,并输入ECU,以便ECU识别气缸1压缩上止点,从而进行顺序喷油控制、点火时刻控制和爆燃控制。此外,凸轮轴位置信号还用于发动机启动时识别出第一次点火时刻。这也就是为什么读取数据流时点火提前角为0。

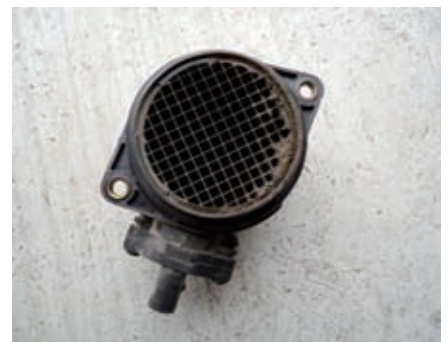
图4 空气流量计

技师读取发动机控制单元故障码为P0113,说明进气温度传感器可能有故障,由于该车空气流量计和进气温度传感器装在一起,拆下空气流量计,发现空气流量计滤网上寄存不少脏物(图4)。技师用吹风机吹空气流量计,再用万用表欧姆挡测量进气温度传感器电阻,发现进气温度传感器阻值不变化,说明进气温度传感器损坏。更换一个新的空气流量计,清除发动机控制单元故障码。读取发动机数据流,发动机转速 $800r/min$,喷油脉宽 $2.5ms$,节气门开度 1.6% ,进气量 $2.9g/s$,点火提前角 8° 。路试该车,加速正常,故障排除。
