# 广汽本田雅阁VSA、ABS故障指示灯间歇性点亮

◆文/山东 谷朝峰 李连俊

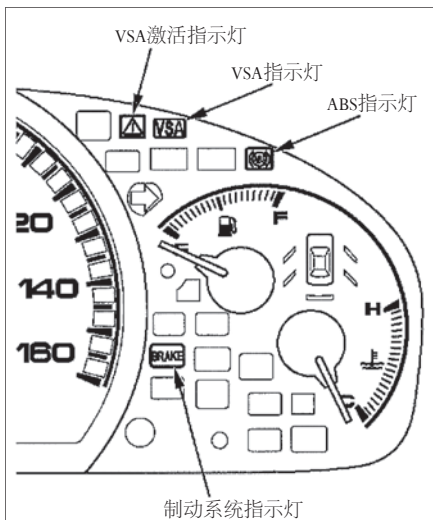
图1 VSA系统指示灯示意图

一辆2007年生产的广汽本田雅阁CM5轿车, 车主报修该车仪表上的VSA、ABS故障指示灯间歇性点亮(图1), 在行驶过程中没有其他异常现象。

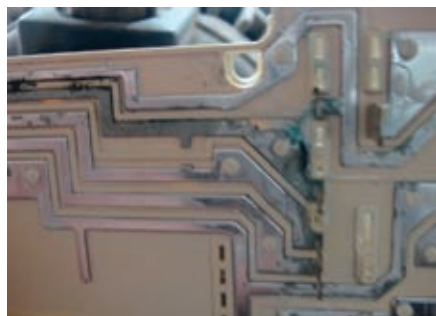
图2 拆下来的多路控制单元(MICU)

拆检后发现有些插接器的端子有泡过水的痕迹, 但不明显。据车主反映, 原来前风窗玻璃贴膜时进过一些水, 也有故障, 但当时就解决了, 而且时间已经过去两三年了。

更换两个月内多次回访, 车主反映故障没有再现。过后我们对这个拆下来的MICU进行拆解, 发现其内部有非常明显的泡过水的痕迹(见图2)。

由于MICU有很多层, 只清除表面的水渍而没有清理进到MICU内部的水, 车辆当时不会发生什么问题, 但时间一长就会发生腐蚀, 导致短路或者断路故障。

针对本案的故障现象, 作者采用了诊断仪读取故障码并结合以往类似故障的诊断经验, 检查发现ABS控制单元的供电源——电源多路控制单元(MICU)的接插件有过进水痕迹, 在车主不同意更换MICU的情况下, 对接插件作了清洁处理。车辆出厂后故障再发, 因此再拆解MICU, 终于发现MICU内部电路板进水腐蚀, 造成ABS控制单元供电不正常, 导致VSA、ABS故障灯点亮。

我们建议更换MICU, 车主不同意, 于是对MICU清洁后便出厂了。过了几天车主反映故障依旧, 经过再次跟车主沟通, 车主终于同意更换MICU。
