新帕萨特启动故障四例

◆文/山东 王峰

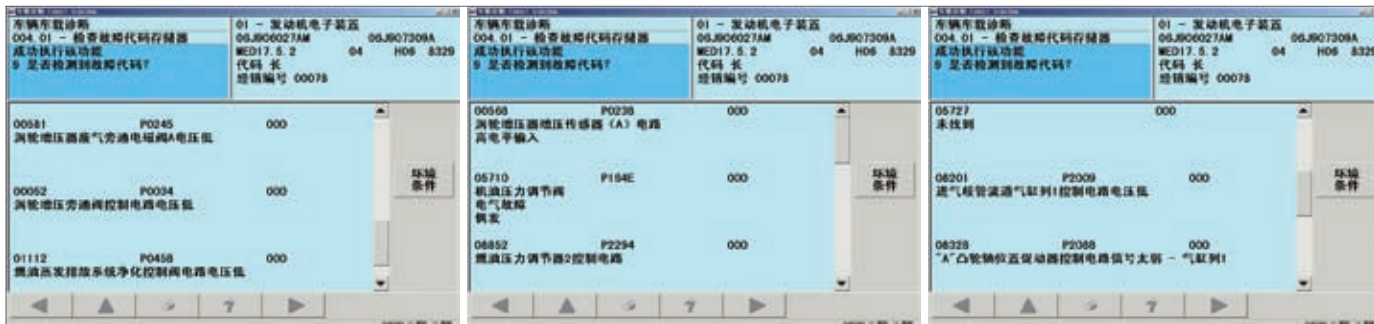
图1 故障码截图

用VAG5052检查发动机系统故障,发现发动机系统内有涡轮增压器废气旁通电磁阀电压低、涡轮增压器废气旁通控制电路电压低、机油压力调节器电气故障、涡轮增压传感器控制电路高电平输入、燃油压力调节器2控制电路、进气歧管流道气缸列1控制电路电压低、凸轮轴位置促动器控制电路信号太弱等故障,其他系统无故障码,未发现异常情况(见图1)。

读取故障码,得知该车的故障码有以下几个特征:①发动机系统内多个故障,且故障都在发动机系统内,而该事故车在事

故前车辆能正常行驶,说明该车在事故前没有这些故障;②发动机系统内的故障基本都是电气故障,根据其发动机的工作原理及相关部件功能的分析,出现这些故障可能的原因有线路故障、ECU故障或者发动机控制单元故障;③根据电路图分析,其发动机系统内的故障码涉及到的电子元件有涡轮增压压力电磁阀、活性炭容器装置电磁阀、机油压力调节器、涡轮增压传感器、燃油压力调节器、进气管风门气流控制阀和凸轮轴调节器,其供电是由87a进行供电的,经过保险丝SB9。

根据以上情况的分析,我们对相关线路进行了测量。由于由继电器J271的87a端子进行供电的电器有很多,但其他电器并没有故障码,而出现故障的电器基本都是由SB9的保险丝控制的线路出现的故障,故该故障点应该出现在SB9保险丝线路的后面,其共同的连接点是D196。在这段线路中有一个14针的插头(在左前纵梁上),通过对T14a/6至SB9保险丝处的测量,该线路电压正常,无短路和断路的情况,再从T14a/6测量至各传感器及发动机控制单元,均未发现异常情况。

经过认真分析,由于该车是事故车,我们一致认为是由于线束受损而造成的故障,仔细检查发现该插头上两边线的颜色连接不正确,将插头两边线的颜色进行比对发现插头插上去时线的连接情况是相反的,再仔

细观察,发现在插头外壳破损的情况下没有了定位,这个插头是正反都可以插上去的。原来这个故障的造成是由于该处插头外壳的破损造成的人为设置的故障,我们一直认为这个线插头是不可能插错的,也就一直没有考虑这个问题。反过来接上该插头后一切恢复正常,故障排除。
