# 别克君威无法启动

一辆2010款别克君威, 配备型号为LE5的2.4L DOHC直列四缸发动机和GF6手自一体自动变速器。车主报修该车发动机无法启动, 且反映该车是事故车, 曾经在非专业的修理厂抬下发动机进行整形, 装复后出现该故障。

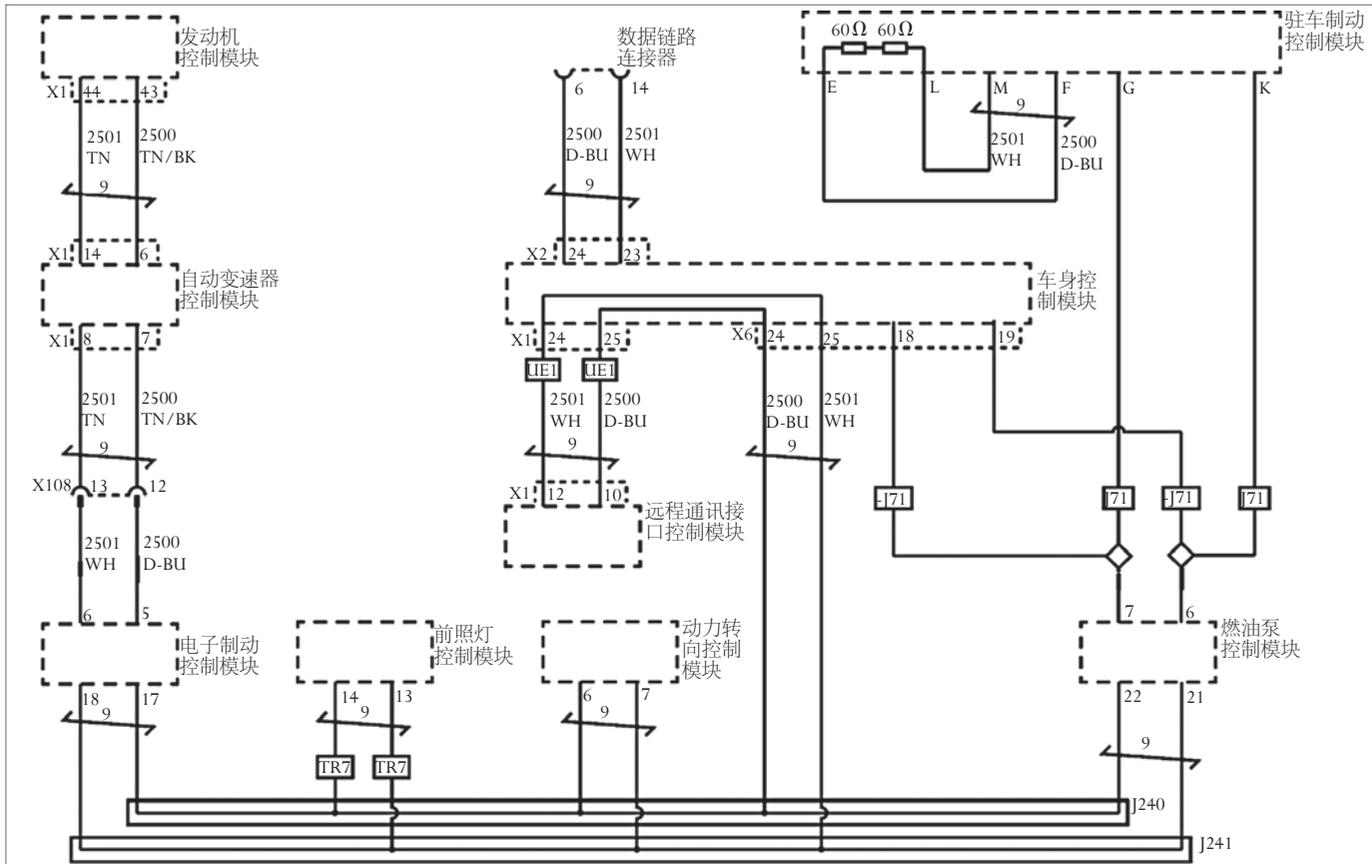
图1 数据通讯示意图(高速GM LAN)

关闭点火开关, 断开蓄电池负极, 测试诊断插头的6脚(高速串行数据+)与14脚(高速串行数据-)之间的电阻(高速数据网络总电阻), 阻值为61Ω, 是正常的。装好蓄电池负极, 打开点火开关, 测试6脚对地电压为7.4V, 14脚对地电压为7.1V, 而正常值应在2~3V。由此分析目前最应该查找是什么原因导致了串行数据线路上的电压超高, 可能的原因有模块本身或是某一线路对电源短路。

因为线路繁杂, 本着先简后繁的原则, 首先应排除模块故障。依据电路图(图1), 分别断开高速网络上的各模块, 当断开TCM插头时, 高速网络上的各模块除ECM、

TCM外都可以通讯, 此时测量诊断插头的6脚与14脚对地电压分别为2.4V与2.1V。

装复TCM插头并断开ECM插头, 高速网络上的所有模块都不能通讯, 此时再测6脚与14脚的对地电压, 仍为7.4V和7.1V, 由此可断定当TCM加入网络后, 高速网络就无法通讯。出现这种情况的原因可能是TCM内部损坏或TCM插头上的某一端子上存在异常电压, 进而影响了串行数据线的工作电压。于是拔下TCM插头, 打开点火开关, 测量TCM插头各个端子上的电压, 分别是1脚(蓄电池正极)电压13.4V, 2脚(信号搭铁)电压13.2V, 7脚(高速串行数据+)电压3.2V, 8脚(高速串行数据-)电压2.2V, 6脚(高速串行数据+)电压2.6V, 14脚(高速串行数据-)

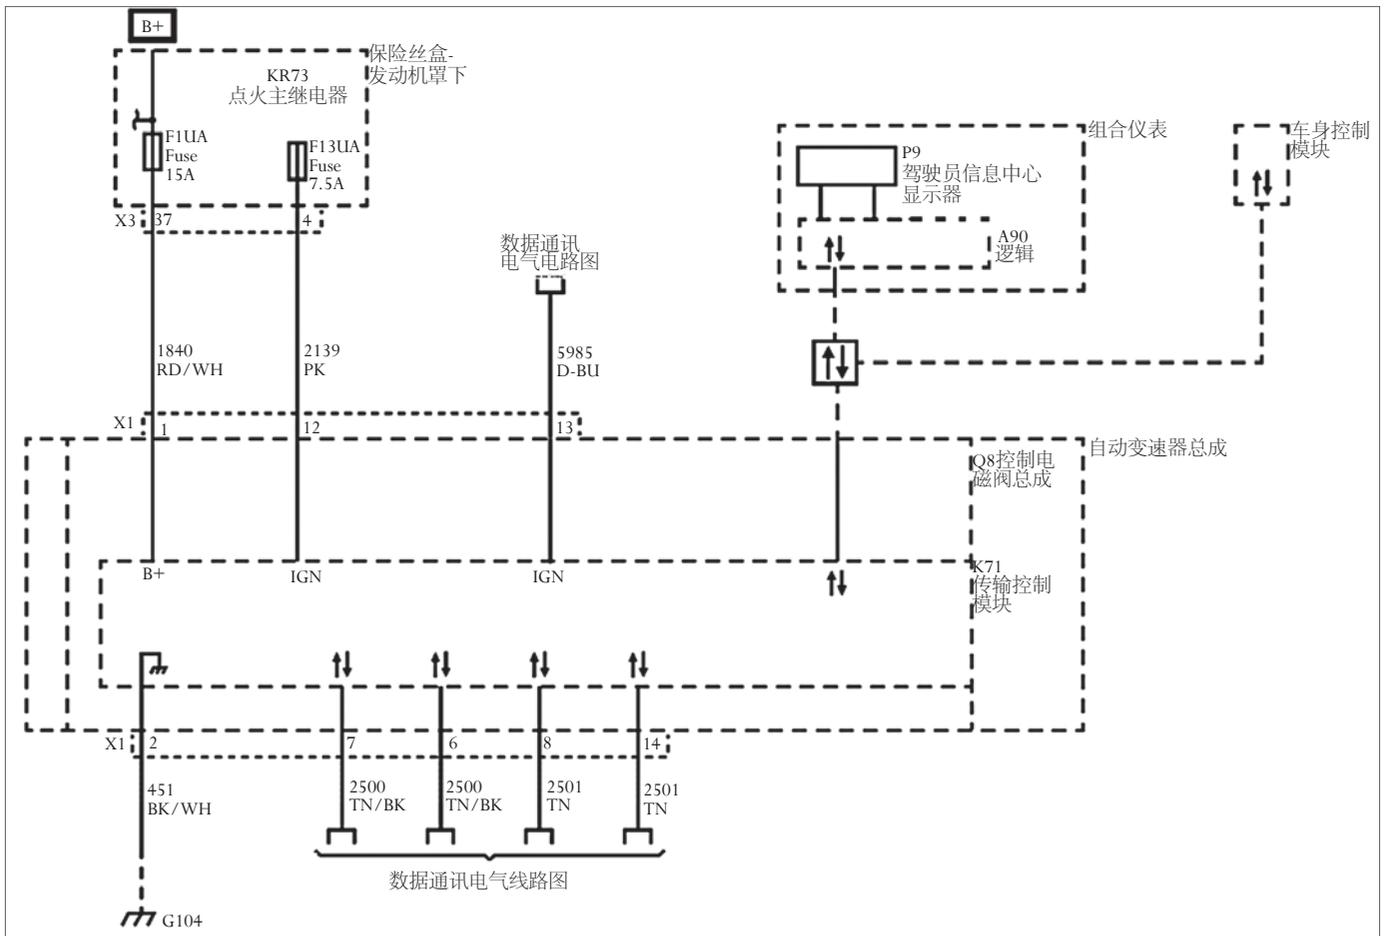
图2 TCM模块电源、搭铁、数据通信和故障指示灯电路图

参考TCM模块电源、搭铁、数据通信和故障指示灯电路图(图2), 通过分析以上数据, 发现搭铁端子2脚有13.2V的电压, 而正常搭铁线上的电压应为0, 这是为什么呢? 难道是搭铁线与电源火线短路所致? 那一定会有保险丝熔断, 但检查保险丝均正常。再顺着搭铁线的走向查找, 发现此线接在了启动机的火线接线柱上, 而此点同时连接着由蓄电池而来的正极线, 才导致了变速

器搭铁线也变成了火线, 显然这种接法是错误的。

查阅电路图, TCM模块搭铁线的接点为G104, 位置在启动机附近的缸体上, 在缸体上查找此点, 那里确有一螺丝孔, 但未装任何搭铁线, 至此故障原因终于找到, 是原修理人员认为该线较粗又距离启动机很近, 误以为是火线, 于是将其装在了启动机上, 才造成了上述故障。正确装好此线, 插好TCM插头, 打开点火开关, 再测试诊断插头的6脚与14脚对地电压, 分别为2.4V与

本案例是由于搭铁线的错装导致了高速串行数据的工作电压异常, 造成ECM无法识别BCM的启动信息而无法启动的故障。所以在检查数据通讯网络时, 不仅要测量电阻, 还要测量工作电压是否正常。

2.1V, 在正常范围内, 但TCM仍无法通讯, 怀疑电源电压通过搭铁线加在了TCM模块的搭铁端子上, 一定会损坏模块, 于是更换TCM模块并编程, 试车后一切正常。
