# 丰田皇冠怠速不稳

◆文/广东 谢炬民

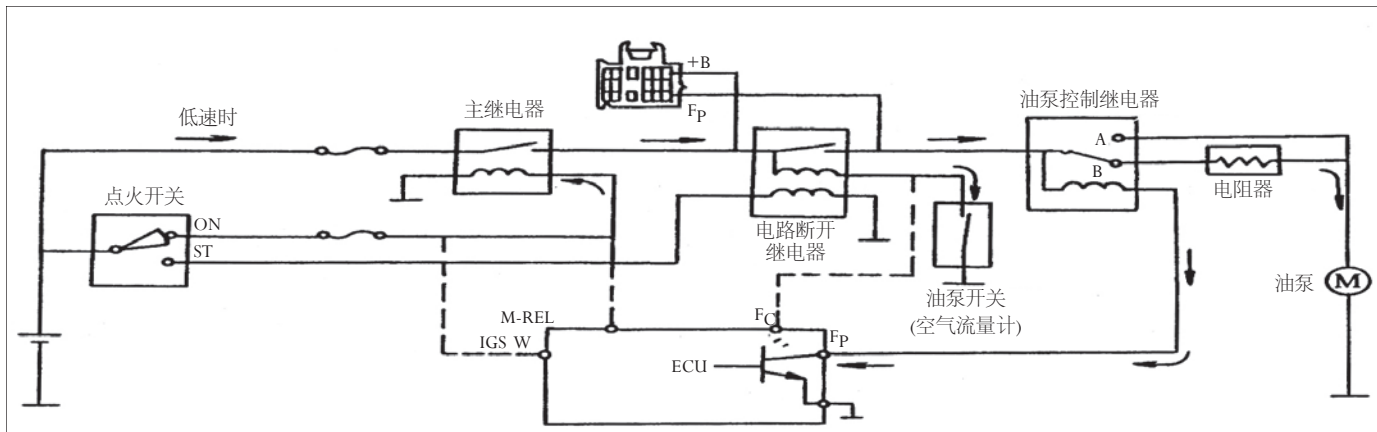
图1 燃油泵控制电路

端子与F<sub>p</sub>端子, 打开点火开关使油泵工作, 测出燃油压力在285kPa左右(标准为265~305kPa)。关闭点火开关, 油压表指示在5min内保持在200kPa左右, 没有马上回零, 说明油泵、燃油滤清器、燃油压力调节器无漏油或堵塞现象。

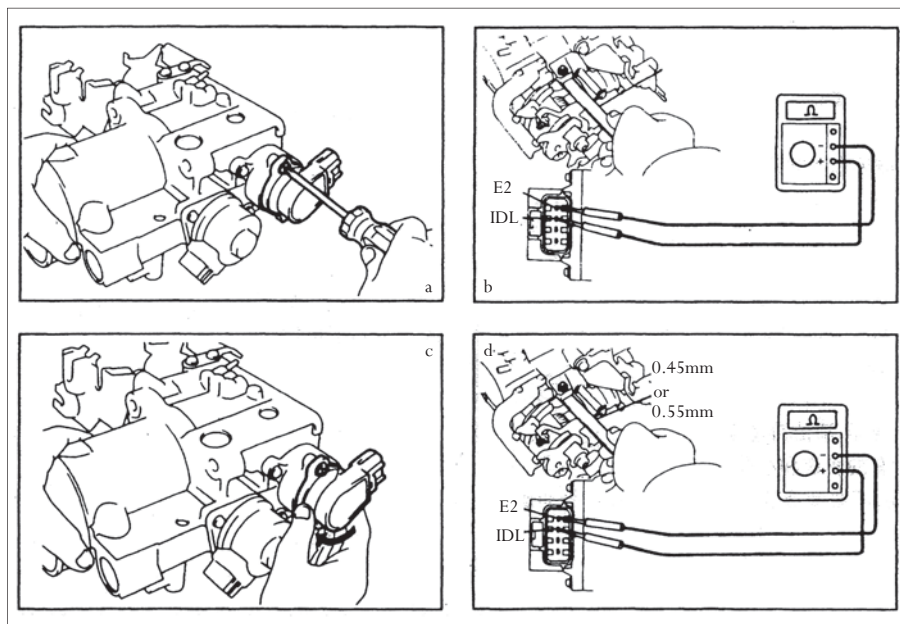
图2 节气门位置传感器调整示意图

和其他传感器的各项数据均正常, 只有节气门位置传感器的IDL端子电信号出现异常。在正常情况下, 打开点火开关时IDL端子与E2端子之间电压值应为0, 但摇动线束时会偶然出现11.8V电压, 说明怠速状态信号IDL间歇性断路。关闭点火开关, 测量节气门传感器的电阻值正常, 说明问题出现在线路上。

调整节气门位置传感器时, 首先要松开传感器的两组螺丝(图2a), 在止动螺丝和止动杆之间插入一个0.45mm的塞尺, 然后将欧姆表的测试棒接到IDL和E2端(图2b), 慢慢顺时针转动传感器知道欧姆表偏转(图2c), 用两组螺丝紧固后重新检查IDL和E2端间的导通性(图2d, 其导通性见表1)。在检查空气间隙时, 首先用厚薄规测量分电器转子和拾波线圈突出部的间隙, 空气间隙的正常值为0.2~0.4mm, 如果间隙不符合规定, 需要更换分电器盖总成; 在检查拾波线圈时, 首先使用欧姆表检查拾波线圈的阻值, 如果不符合规定, 需要更换分电器盖总成(见图3)。

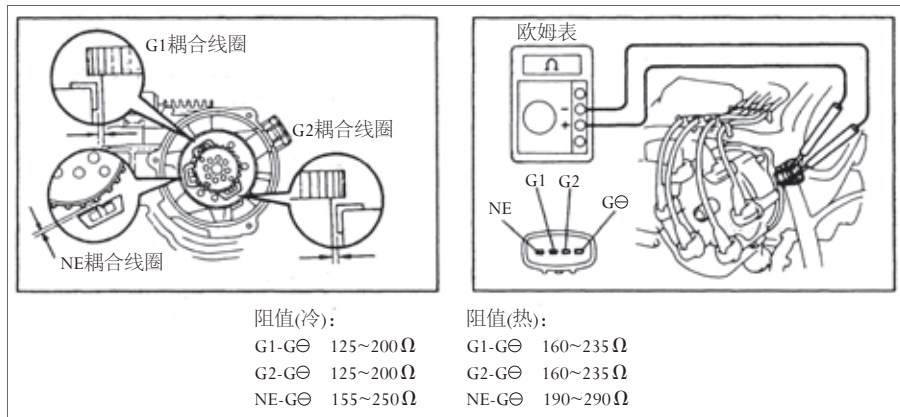
图3 分电器转子和拾波线圈的检查

拆下分电器检查发现曲轴传感器信号转子与传感器线圈凸起部分的间隙不符合。G1和Ne线圈的间隙极小, 标准值应为0.2~0.4mm。传感器信号转子与传感器线圈是通过过盈配合固定在分电器上的, 用力转动信号转子时, 有摩擦的现象。G1信号用来判别6缸在压缩上止点位置, 当缓加油时, Ne

与G1、G2信号基本匹配, 但急加油时, 转子和线圈互相摩擦, 信号失常造成点火不良。

更换分电器后, 该车发动机故障完全排除。
