一汽大众迈腾不能拔出点火钥匙

◆文/吉林 李伟

一辆2008年大众迈腾轿车, 搭载09G自动变速器, 行驶里程为80000km, 车主反映该车有时出现在P挡位置时不能拔出点火钥匙的现象。

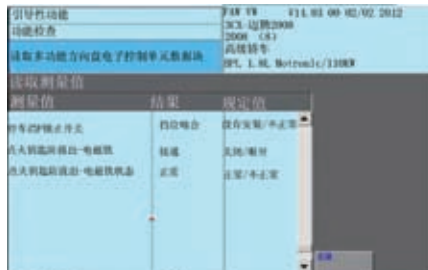
图3 J527测量值显示

连接VAS5052故障诊断仪, 查询J527无故障记忆。转到引导性功能选项, 读取J527测量值(图3), 当换挡杆移到P挡位置时, 屏幕显示档位啮合, 这表明J519处于接通位置, 左右前后晃动换挡杆, 测量值有时会回复到未操作的状态, 此时点火钥匙可以顺利拔出, 这表明F319内部存在机械磨损, 处于故障状态。由于F319集成在F189上, 技师更换F189后故障排除。

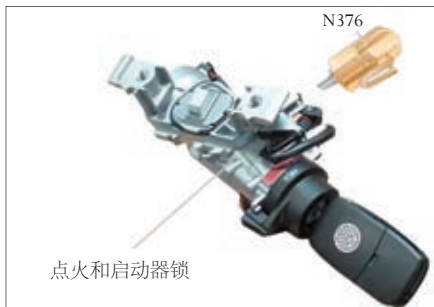
图1 电磁铁N376示意图

挡, 则开关会将该信号传递给转向柱电子设备的控制单元J527, 控制单元用该信号控制点火钥匙防拔出锁(自动挡轿车一般均设置点火钥匙防拔出锁)。迈腾自动挡车点火钥匙防拔出的锁止功能是通过电磁铁N376(图1)实现的, 其控制原理是J527通过P挡锁止开关F319(在自动变速器手动换挡Tiptronic开关F189内)的信号来识别换挡杆位置。

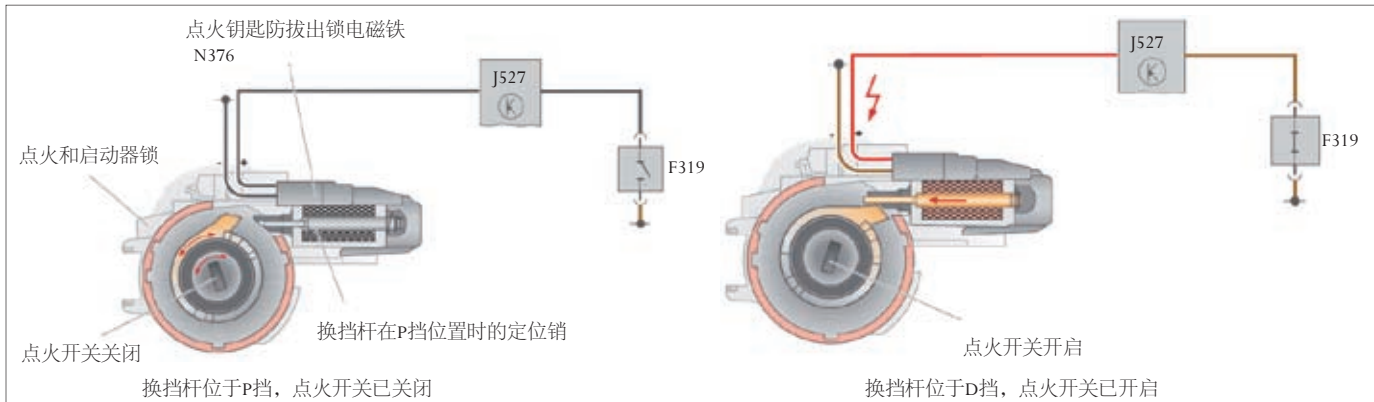
图2 F319开关导通及断开示意图

当换挡杆处于除P挡以外位置时, F319开关接通, J527识别到F319的搭铁信号, 对N376输出12V电压, N376有电流流过, 产生的电磁力吸动止动销向左运动, 挡住了点火开关锁芯的回转; 当换挡杆处于P挡时F319触点断开, J527的端子为高电位, N376没有电流流过, 点火开关锁芯可以越过止动销转动回到0位(见图2)。

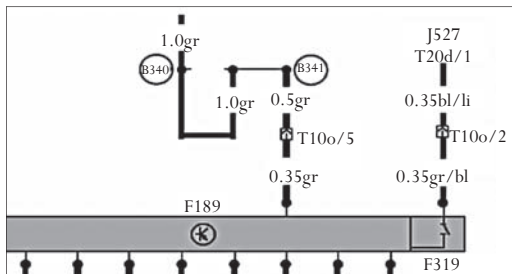
图5 变速杆P挡锁止开关F319电路图

本文诊断思路清楚, 方法正确。早期大众车装备自动变速器车辆, 为防止变速杆不在P挡就拔出钥匙, 自动变速器和点火开关之间装有一根拉索, 只有变速杆在P挡, 拉索才能释放点火钥匙的卡销; 如果在P挡仍不能拔出钥匙, 调整拉索位置即可解决问题。正如本文作者所写, 迈腾(帕萨特衍生)B6装有转向柱电子设备控制单元J527, Tiptronic(手自一体自动变速器挡位)开关F189内集成变速杆P挡锁止开关F319(图5), 当变速杆在P挡F319触点断开, J527接收到此信号通过, 断开对防点火钥匙拔出电磁铁N376的供电, N376释放点火钥匙卡销, 点火钥匙就可顺利拔出。如果F319触点在变速杆P挡位置仍保持闭合, 那么钥匙就无法拔出了。M
