上海大众POLO多指示灯点亮

◆文/山东 曹守军

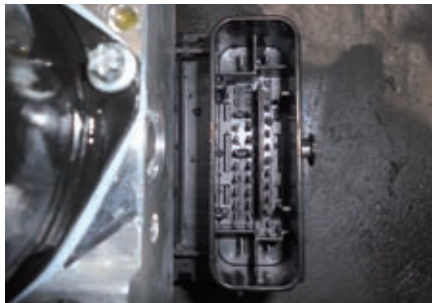
图2 缺少固定销的插头

技师将插头装回后并用手晃动, 让另外一名技师观察组合仪表上的ABS灯是否亮起。经过晃动插头, ABS灯果然亮起, 这就表明是插头与ABS泵接触不牢固。已经检查过ABS泵线束的插头, 接下来将检查ABS泵自身是否存在故障。经过检查后发现ABS泵固定线束插头的固定销少一个(图2), 终于找到故障原因。更换ABS泵(图3)并编码(该车型ABS泵的编码为46)后故障排除。

本案例故障车是一辆行驶里程27km的新车, 经诊断仪检测后进行分析, 焦点是制动器控制单元不能进入, 其他控制单元存储与制动器控制单元失去通讯的故障码, 数据块中制动器控制单元的CAN总线通讯状态为“0”(即为通讯中断)。维修人员清楚地知道故障可能的原因是制动器控制单元损坏或制动器控制单元的供电及接地存在故障。维修人员经拔插制动器控制单元插头发现车辆能正常工作了, 但用手摇晃插头看到ABS警告灯出现报警, 再观察制动器控制单元插头的两个定位销缺少一个, 由此真相大白。以上是诊断过程回放, 可以看出作者思路正确, 诊断流程标准。

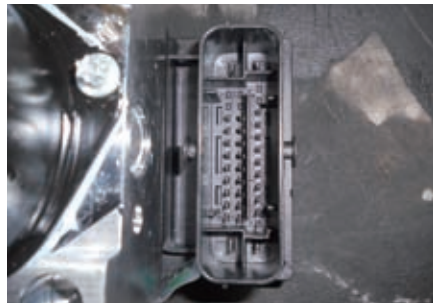
图3 新的ABS泵

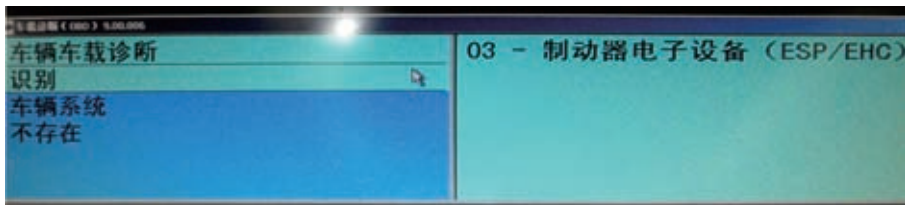
技师使用车辆诊断仪VAS5051B对控制单元检查故障码, 经检查发现发动机电子设备中存在2个故障码, 分别是故障码“49441, 与ABS系统失去通讯”和“01281, 车速传感器A范围/性能”; 检查制动器电子设备(ABS泵), 屏幕上显示车辆系统无法进入(图1); 检查动力转向系统发现存在故障码“01317, 仪表板控制单元J285检查故障代码存储器”; 检查仪表板控制单元、数据总线诊断接口(网关)及电子中央电器系统, 均发现存在故障码“01316, ABS控制单元失去通讯(静态)”。

图1 ABS泵显示车辆系统无法进入
