# 海马海福星故障灯亮

# 起亚欧菲莱斯发动机大修后无法启动

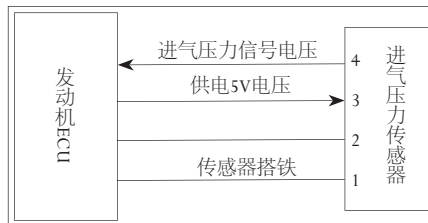
图2 进气压力传感器工作原理示意图

查询发动机电控系统工作原理, 分析进气压力传感器电路工作原理(图2), 发动机ECU提供5V电压给传感器3脚, 作为传感器

工作电压, 传感器感应进气歧管里面进气压力的大小, 在4脚输出0.55~0.97V的电压, 以电压形式反映发动机进气量多少。发动机怠速状态时, 输出电压值为0.97V, 随着发动机转速升高, 输出信号电压值降低。

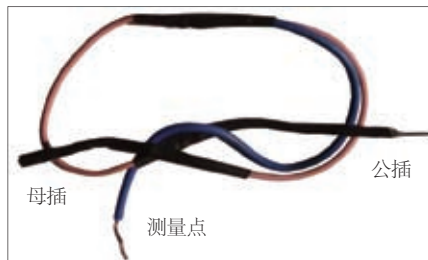
图3 延长测量线

本人分析了一下, 可以利用一些接插头的针脚, 做几条延长测量线(图3), 进行这些传感器接插头的测量。

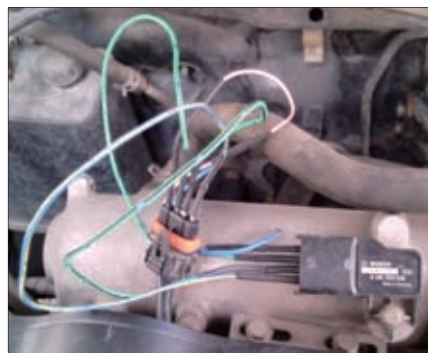
图4 延长测量线测量示意图

拔下进气压力传感器插头, 应用4条线路延长测量线, 如图4所示, 母插方向插入传感器元器件端, 公插方向插入传感器插头端。启动车辆, 使用万用表测量4脚进气压力信号电压只有0.1V, 拔下此脚线路延长测量线, 测量信号电压回复4.3V高电平状态, 确认传感器内部有短路故障导致信号电压低故障。

按传感器型号采购相同的进气压力传感器后更换, 试车时故障仍然存在, 使用检

测仪读取故障码为P0108,故障内容是进气歧管绝对压力电路输入高故障。再次接上延长线测量4脚电压有4.95V,确认电压值偏高,拔下4脚线后电压降低到4.3V,此时,对刚采购回来的传感器质量有所怀疑,鉴于传感器在保修范围,再次更换一个传感器后故障排除。

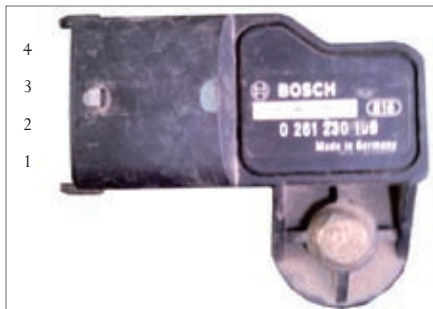
图1 进气压力传感器脚位示意图

进气压力传感器(图1)的作用是测量进气歧管绝对压力, 将压力大小转化为电压信号传送给ECU, 控制发动机喷油量。这个传感器是由两个传感器即进气压力传感器和进气温度传感器组成的, 安装在进气歧管上面, 测量小于等于115kPa进气歧管绝对压力, 其脚位顺序见表1。

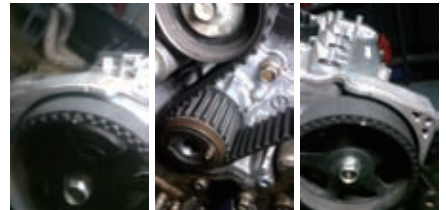
图1 正时标记位置

将发动机摇到1缸上止点,曲轴皮带轮的正时标记点在0度位置(图3)。将1列、2列凸轮轴皮带轮与汽缸盖上的标记对比,记号应对应的。技师将正时盖拆除后,对发动机配气正时重新进行了装配和校验,但车辆还是没有启动迹象。
