## 2012年自动变速器典型故障总结性分析(三)

◆文/北京 薛庆文

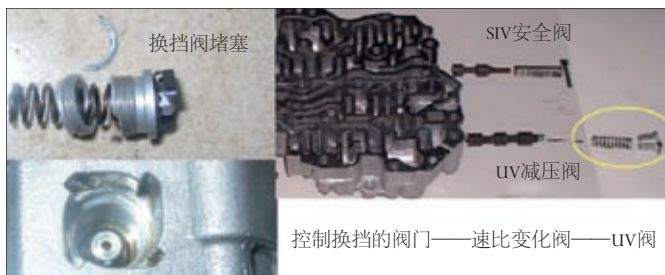
该故障码的含义为换挡监控信息错误, 实际是变速器传动比信息错误。此故障码大多出现在2005年改款后的车型中, 其变速器在硬件上改动较大, 如油泵由原来的齿轮式改为叶片式, 同时个别阀门(包括密封环)也有所改进。改款车型中的变速器虽然在很多地方有所改进, 但也有其薄弱环节, 如在换挡油压不正常时, 滑阀箱中换挡阀(UV减压阀)端塞就会损坏(见图27), 进而导致故障码17114的出现。

这种故障是由于久未更换CVT润滑油, 后又重新更换而引起的。原因是新的润滑油有清洁功能, 而久未更换的CVT润滑油在高温下形成了油垢和脏污, 新油在循环流动过程中通过清洁功能会把油垢和脏污形成的颗粒冲刷下来, 从而影响系统压力。而系统油压变化时最容易受伤的就是设计环节最薄弱的部件, 所以最终导致换挡阀端塞损坏, 影响了变速器的换挡功能, 使传动比计算失效, 电脑便记录并设置了故障码17114。在这种情况下, 只能通过更换滑阀箱将故障排除。

图27 换挡阀UV端塞损坏

也就是说给主动链轮缸供油时(升挡传动比减小), 从动链轮缸内的油压处在释放过程中, 相反, 给从动链轮缸供油时(降挡传动比增大), 主动链轮缸内的油压处在释放过程中。一旦UV换挡阀端塞断裂损坏后, 该阀门便不再受N216换挡电磁阀的控制, 而链轮缸内的换挡油压也将不正确, 继而出现换挡打滑的现象, 影响传动比的计算。

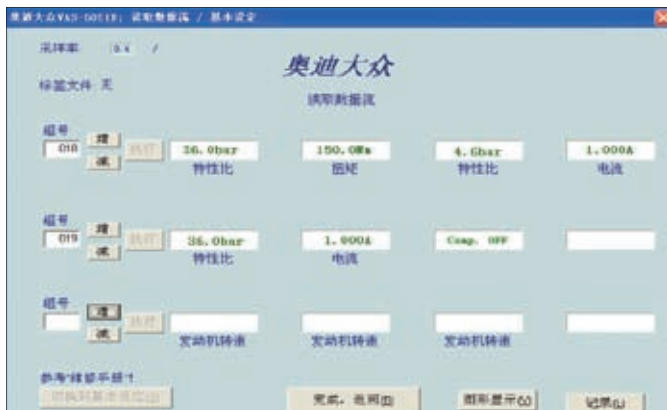
图30 故障数据

另外,在车辆正常行驶过程中出现偶发性的冲击感,其也是由滑阀箱的系统压力不稳而造成的,同时在中高速行驶过程中(此时离合器已完全接合无打滑量),突然做急加速的操作,而此时车辆又有剧烈的冲击感,一般情况下也是由于滑阀箱内离合器阀门调节的离合器压力不稳定造成的。无论是哪种类型的故障,都需要维修人员利用诊断仪读取动态信息来确定,关键的数据信息主要在第18组数据内,如图30所示,离合器压力调节电磁阀N215的电流(第4项)已经接近最大值,而G193反馈的离合器真实压力(第3项)并不大。这说明在大油门操作情况下,电脑输出的指令是正确的,但反馈的对应压力却是不正确的,而压力的快速建立不仅在于油泵本身,更在于离合器压力调节阀的能力,所以这种情况大多都是滑阀箱的问题。更换新的滑阀箱后需要进行离合器的自适应匹配。

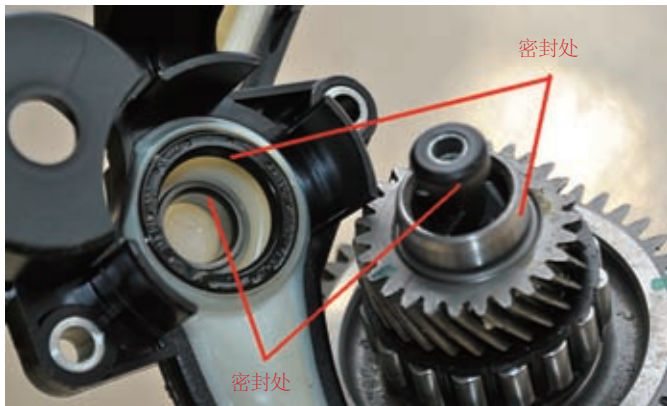
另外,类似离合器故障引起的耸车还要注意对行星齿轮机构进行相关的检查,松油门再加油门反复操作也有类似离合器突然接上又突然断开的现象,有些时候是因行星齿轮在齿轮架上的滚针轴承磨损(见图31)或损坏引起的,所以在维修中尽量通过专用工具把离合器彻底解体再进行检查。除此之外,更换离合器总成或修理离合器后均需对离合器进行自适应匹配。

图31 离合器供油密封处形成磨损

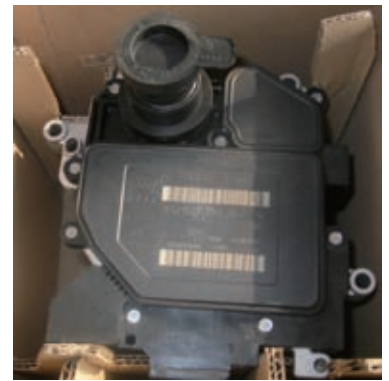
图32 奥迪2005年车型后的电脑

值得注意的是,早期车辆(2005年前)更换电脑后直接通过完成离合器自适应匹配就可以,但2005年之后的车型把防盗功能也加在了变速器控制模块J217当中,因此更换电脑(见图32)后需要解锁也就是进行“在线匹配”。如果不解锁,那么装车后就出现故障码18109,而且行驶速度只能在30km/h左右,同时仪表在自动模式时显示正常,而手动模式却无任何显示。故障码18109的含义是来自发动机ECU的数据信息丢失,在没有解锁时,变速器控制模块的通讯信息不能放到网络上,所以无法与其他系统进行对话。过去必须到4S店才能做解锁处理,现在维修厂也可以进行解锁处理,这样即使当地没有4S店,也不用到其他城市的4S店进行解锁处理,方便了维修厂的维修。当然,电脑故障还会表现为其他形式,不过出现这种情况的时候很少,如新车型出现“F189模式选择开关”故障码时,可能F189开关及线路并没有问题而是电脑的问题。另外,在没有故障码的情况下,需要专业的技师对电脑故障进行判断。(未完待续)M
