奥迪A8L

底盘多个控制系统报警

奥迪A8

ACC巡航无法工作

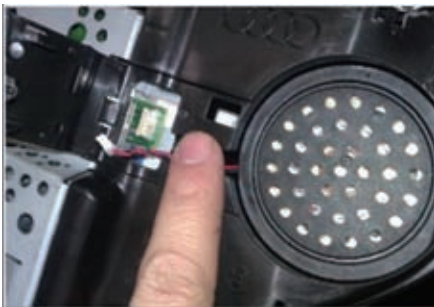
故障诊断与排除: 对车辆进行引导故障查询, 5052没有给出U111300(由于接收到错误的数值而功能受限), 由于接受到错误的数值而功能受限故障码的测试计划得以排除。只有针对17(仪表板中的扬声器电气故障)提示更换仪表。当查询TPI时, 发现有升级, 但升级后故障依旧, 更换两个ACC控制单元, 再校准更换J527后, 故障依旧。经过仔细阅读自学手册, 发现ACC系统有个提醒司机的功能, 必须通过仪表里的扬声器发出警报。此车仪表里确实也有扬声器的故障, 拆解仪表发现仪表的扬声器插头没插。询问客户得知此车在外面调过仪表里程。将插头(图1)重新插好, 故障排除。

图1 仪表板的扬声器插头
