大众CC发动机怠速异常

◆文/北京 廖爱国 吉林 李伟

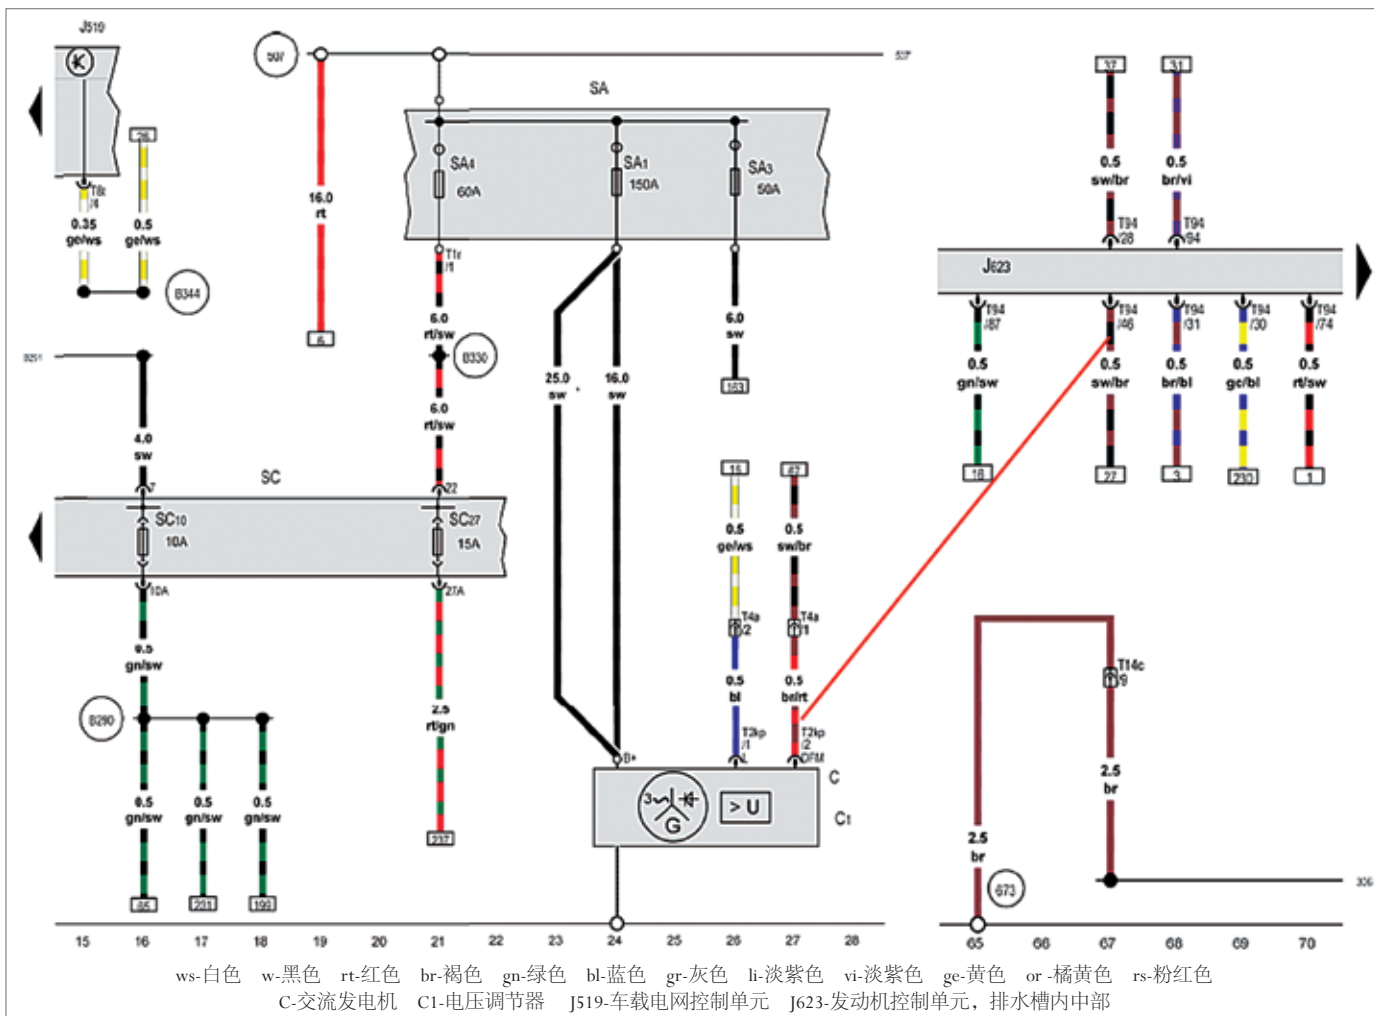
图1 发电机与发动机控制单元相关电路图

技师只能对车辆进行全面检查, 常规项目检查结果一切正常。但在对发电机检查时, 发现发电机在怠速不带负载下就已达80.4%的负荷状态, 代表着发电机给发动机带来了极大的电气工作负荷。随着发动机转速升高, 发电机负荷值始终是80.4%, 这种现象是不正常的。可断定从发电机DFM端

子到发动机控制单元J623的T94/46线束之间导线有断路, 用万用表测量其阻值为∞, 在发电机DFM柱和发动机控制单元柱之间接通了一根导线, 见图1红色线条。

作,因此往往会用一个极限值或者是常数来表示。当发生重要故障时,系统会采用某个确定值来替代。在运行一段时间后,电网电源控制单元J519经过一些特定条件下检测,认定丢失信号无误。于是,按怠速时发电机达到其所规定的最大负荷(对外显示为不变的80.4%)的管理模式,指令开启提速通道,向发动机控制单元J623下达提高怠速260r/min的工作指令,以回应当前发电机负荷状态不可知信号带来的需求。这种动态匹配,应是电源系统出现故障时的一种失效保护。修复发电机DFM端子出来到发动机控制单元J623 T94/46线束之间的导线,故障完全排除。
