别克GL8手动换挡模式失效

一辆别克新GL8, 行驶里程1200km, 客户报修该车手动换挡模式失效, 换挡拨片操作无效。

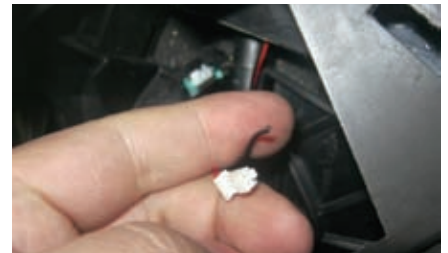
图3 线束插头断开

经分析, 只有在BCM的X2插头11号脚和自动变速器换挡杆的S3插头3号脚之间导线断开的情况下, BCM内的电阻上电压最大, 但是没有形成回路。此车的数据流显示关闭可能与此相关, 拆检换挡杆发现线束插头断开(见图3), 修理线束插头和针脚后该车功能恢复正常, 数据流变化与开关输入同步。
