# 别克GL8手动换挡模式失效

◆文/北京 通用老中医

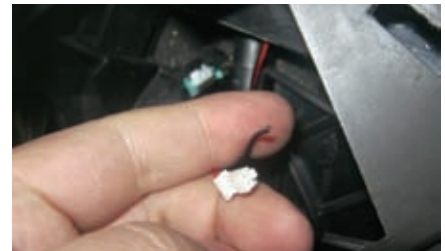
图3 线束插头断开

经分析, 只有在BCM的X2插头11号脚和自动变速器换挡杆的S3插头3号脚之间导线断开的情况下, BCM内的电阻上电压最大, 但是没有形成回路。此车的数据流显示关闭可能与此相关, 拆检换挡杆发现线束插头断开(见图3), 修理线束插头和针脚后该车功能恢复正常, 数据流变化与开关输入同步。

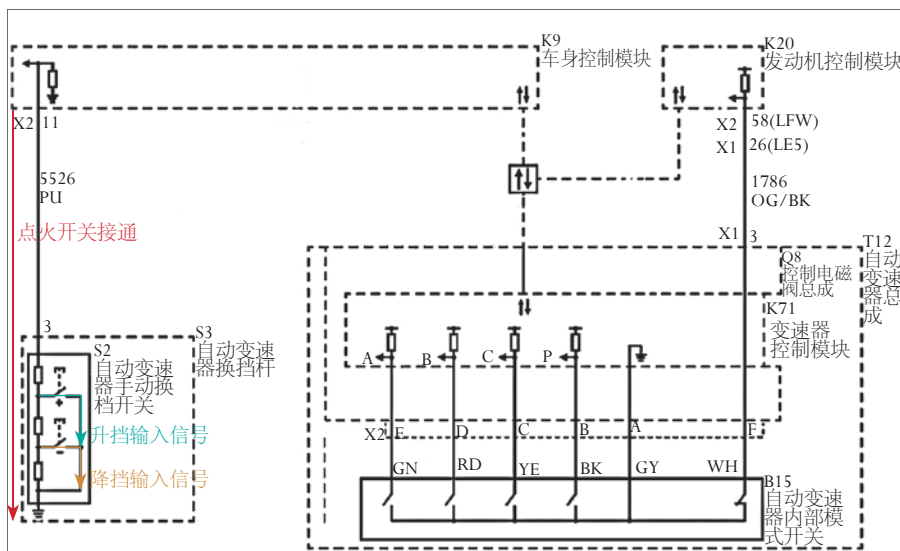
图2 电路图

对比同款正常车辆数据并查阅相关电路图(图2)得知: 在点火开关打开时, BCM的X2插头11号脚向自动变速器换挡杆S3插头的3号脚提供一个电压信号, 信号电压经过三个电阻, 此时BCM内的电阻上电压最小; 当控制降挡时, 降挡开关按钮闭合, 信号电压只经过两个电阻, 此时BCM内的电阻上电压升高; 当控制升挡时, 升挡开关按钮闭合, 信号电压只经过一个电阻, 此时BCM内的电阻上电压再升高。
