丰田锐志多故障灯点亮

◆文/江苏 刘长军

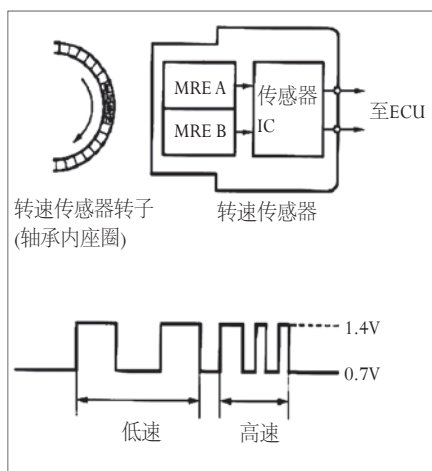
图2 MRE传感器原理示意图

MRE传感器原理见图2, 前轮转速传感器电路图见图3。M

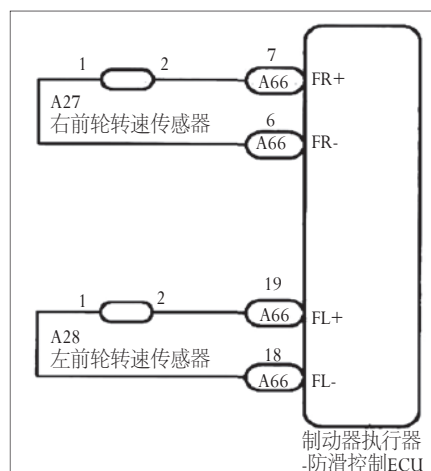
图3 前轮转速传感器电路图

对比较小, 于是再次对ABS泵到右前轮速传感器之间的线束进行仔细检查, 检查中发现连接右前轮速传感器的线束为新件, 但并非原厂件。再次检查传感器的供电端子供电情况, 发现连接器1号端子有正常电压, 查阅维修手册得知, 正常状态是2号端子供电。笔者推测有两种可能, 一是线束连接器内端子连接错误, 二是右前轮速传感器线束本身内

此故障的原因是: 右前轮速传感器线束上两根导线在制造过程中与线束插接器接反。但事先我们只知道有故障码C0200(右前轮速传感器电路), 不知道故障部位在那里。故障码C0200的故障部位可能是传感器、传感器电路(相关线束及插接器)、传感器转子、传感器的安装或ECU(案例中称ABS泵)。

2. 判断出具体线束或插接器故障位置, 即查出两根导线与线束插接器是接反的, 故障线束插接器上FR+接在1端子上了, 剪断线并正确连接后故障排除。

因没有配件, 征求客户同意后, 暂时先将右前轮速传感器线束断开并重新正确连接, 装好后故障码可以清除, 数据流恢复正常, 路试故障现象也不再出现, 确定故障排除。建议客户更换原厂的右前轮速传感器线束。
