别克新君越发动机故障灯亮

◆文/北京 通用老中医

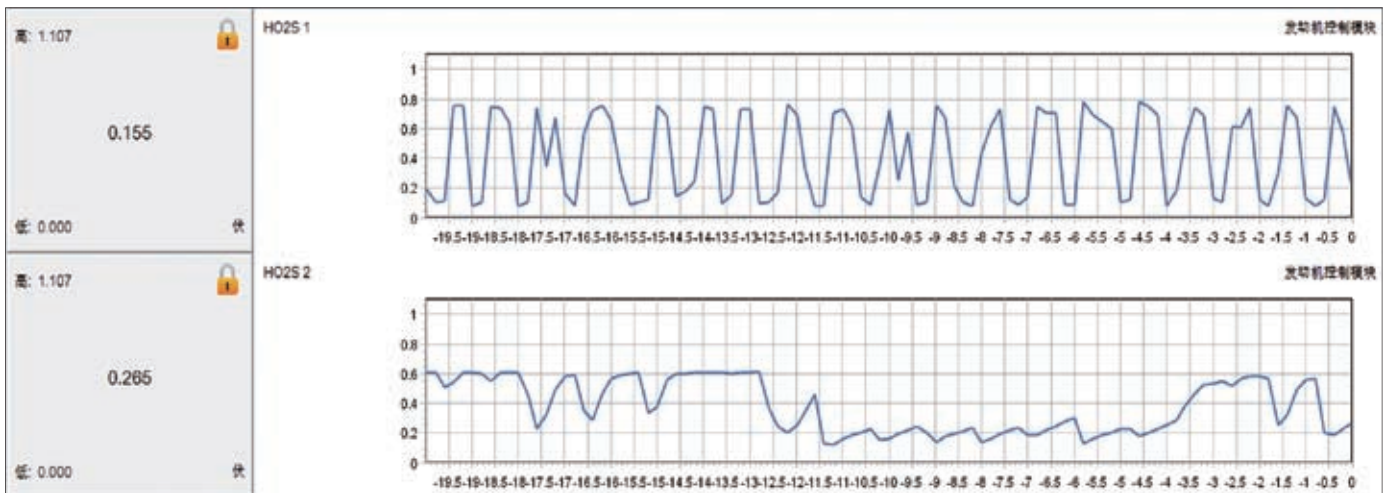
图1 故障车辆数据流波形图

如图1所示,调取数据流进行波形进行分析,对比正常车的数据流波形(图2)得知:1号加热型氧传感器的电压波形正常,2号加热型氧传感器的电压波形异常,该数据与故障码反映的情况相吻合。造成该故障的原因多数是三元催化器失效。

通过业务员得知该故障车经常在外地行驶,可能是长期加注劣质汽油导致了该故障。更换三元催化器(图3)、后氧传感器,

建议清洗燃油箱但车主不肯。更换三元催化器后氧传感器波形图恢复正常,故障码清除后故障灯没有再次点亮。
