奥迪A6L驻车制动故障灯点亮

◆文/江苏 武玉林 康文岗

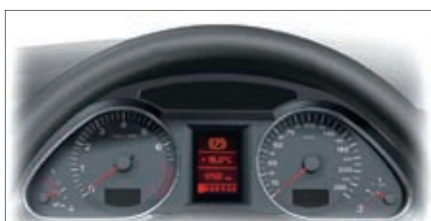
一辆2007款2.0L奥迪A6L轿车, 配备TSI发动机, 行驶里程153600km, 更换后轮制动盘和制动片后, 驻车制动故障指示灯点亮(见图1)。

图1 驻车制动故障指示灯点亮

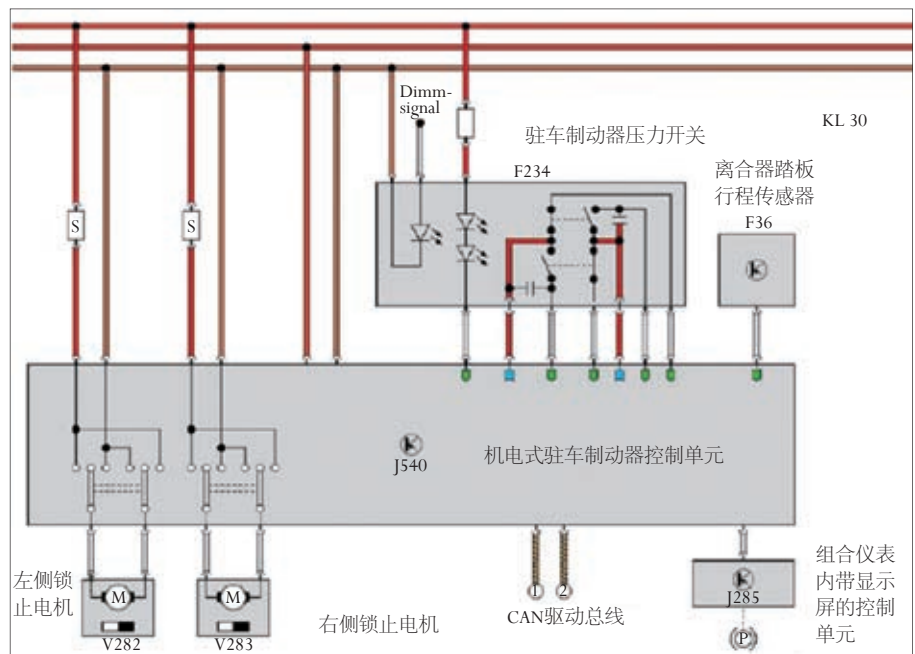
图2 电子驻车制动系统电路图

以棕色线为主的粗线, 经测量, 其中有一根是常电源、两根常接地, 还有四根线分别到后轮左右制动分泵电机, 另外一根线无法确定。查阅电路图(图2), 发现后轮左右驻车制动分泵电机应各有一个30A的保险丝。检查行李箱右侧保险丝盒, 此时发现缺少左后轮保险丝, 但该车维修前是好的, 顺着保险丝盒周围查找, 发现底板附近有30A保险丝, 上面还绕有一根细线到加装的倒车影像系统。该线附近是轮胎防盗螺栓盒, 于是判断是取防盗螺栓时不小心连同保险丝一块带下来。

笔者原以为装上保险丝和两电机插头并清除故障码后进行复位学习就能排除故障, 但三个故障码始终不能清除, 驻车制动故障指示灯仍点亮。按下驻车制动控制单元插头5分钟后再接上也没有效果, 拆下蓄电池负极线几分钟后故障依旧。

应该不会影响常规行车制动, 带着这样的想法, 笔者踩了几下制动踏板, 后轮制动分泵电机有反应, 故障指示灯熄灭, 故障码变为偶发, 清除故障码后试车一切正常。如果这样仍无效, 或许低速路试一小段距离也能解除驻车制动控制单元假性锁死, 换一种思路也许就能柳暗花明。
