上海大众帕萨特发动机故障灯亮

一辆2011年生产的上海大众全新帕萨特(NMS)汽车, 配备EA888型1.8TSI缸内直喷发动机和7挡DSG变速器, 车辆累计行驶26000km, 因发动机故障灯亮到本店检修。

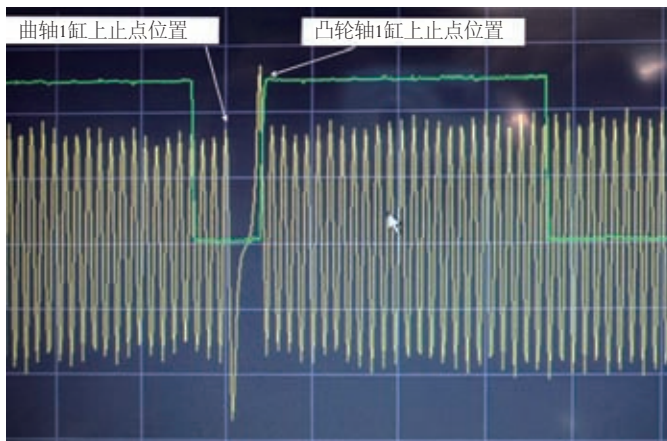
连接VAS 5051B, 调出测试工具示波器功能, 启动发动机并怠速运转, 采集发动机CKP与CMP的信号波形, 发现CKP与CMP的信号波形不一致(见图1)。正常车辆怠速

图1 故障车辆的CKP与CMP波形
