# 上海大众帕萨特发动机故障灯亮

一辆2011年生产的上海大众全新帕萨特(NMS)汽车, 配备EA888型1.8TSI缸内直喷发动机和7挡DSG变速器, 车辆累计行驶26000km, 因发动机故障灯亮到本店检修。

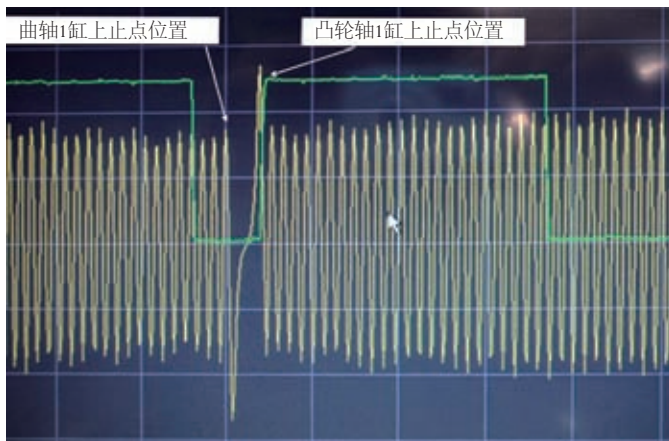
连接VAS 5051B, 调出测试工具示波器功能, 启动发动机并怠速运转, 采集发动机CKP与CMP的信号波形, 发现CKP与CMP的信号波形不一致(见图1)。正常车辆怠速

图1 故障车辆的CKP与CMP波形

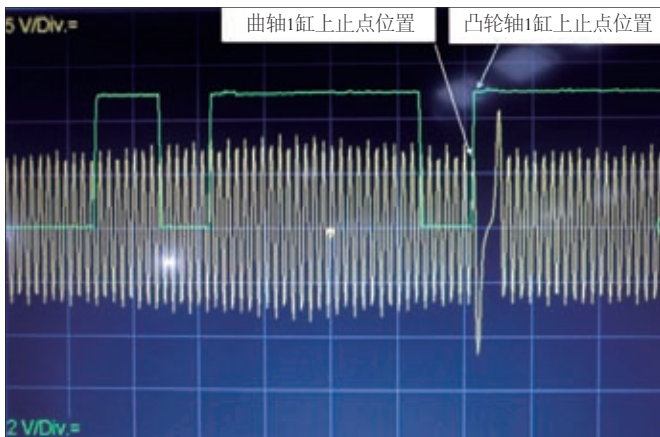
图2 正常车辆的CKP与CMP波形

运转时, CKP与CMP的信号波形1缸上止点位置应该重合(图2), 由此判断发动机正时机构有问题。在准备拆卸发动机正时链盖板做进一步检查时, 发现正时链盖板有拆装过的痕迹, 询问车主得知该车曾发生碰撞事故, 在一家修理厂更换了正时链盖板和正时链条涨紧器。

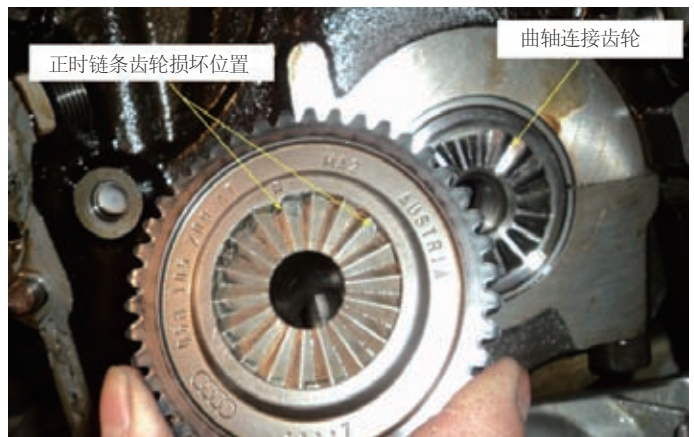
图3 曲轴正时链条齿轮

轮, 否则, 极易造成配气相位改变及损坏传动齿轮等情况)。持续转动曲轴, 当转动到两个凸轮轴链轮正时标记与正时链条有色链节对齐啮合时, 观察曲轴正时链轮正时标记与正时链条有色链节的位置竟然也对应啮合。继续拆卸检查发动机正时机构, 终于发现问题为曲轴正时链轮与曲轴的安装位置错乱, 齿轮已经损坏(图3)。推测由于该车在修理厂更换正时链条涨紧器时, 由于没有使用压力板T10368压紧曲轴正时链轮, 导致曲轴正时链轮与曲轴连接处齿啮, 从而位置错乱。

更换损坏的曲轴正时链轮, 然后按照EA888型发动机维修手册步骤装配发动机。车辆装复后多次试车, 发动机故障灯未点亮, 读取数据流一切正常。
