2012年自动变速器典型故障总结性分析(五)

◆文/北京 薛庆文

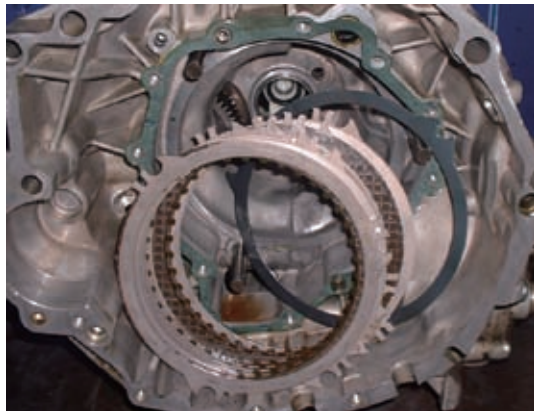
图39 倒挡摩擦组件

往往即便更换了全新的倒挡摩擦组件(见图39)及密封件也不一定见效,因此就会出现反复调整间隙的作业过程。冲击现象的出现完全是终端元件在未接合时突然提升系统油压(踩油门踏板)引起的,而松开刹车踏板后的“咯噔”一下也很容易理解,其实也与压力有关。奥迪01J型变速器终端元件的压力跟制动力大小有关,可能因充油时间过长而终端元件还未实现接合,松开刹车踏板后相当于制动力消失,因此离合器压力自然会升高,同时因为驾驶员右脚还没有踩到油门踏板,所以油路升压的过程所形成的“咯噔”一下的感觉自然就不是冲击了。由此分析,冲击根本不是要解决的问题,一旦延迟现象消失,那么冲击和“咯噔”现象也会随之消失,因此要重点解决倒挡延迟的故障现象。

故障解决:在实际操作中,如果把倒挡制动器间隙调整到1.8~2.0mm左右,装车后直接挂倒挡有时发动机会立即熄火,这说明间隙值调整得太小了。如果把间隙调整到2.5~3.0mm左右,挂倒挡稍微慢一些,提前松开刹车踏板还会有“咯噔”一下的感觉,显然是间隙值偏大了。如果把间隙调整到2.3~2.5mm左右,变速器显得一切正常(此时N215电磁阀的离合器自适应匹配电流值会在0.295A左右),但挂倒挡偶尔有冲击现象,自适应匹配完毕后基本正常(此时N215电流值在0.270A左右),然而踩刹车踏板挂倒挡如果立即松开刹车踏板,还会有“咯噔”一下的感觉。另外,大家在试车时可能会刻意地去完成操作动作,因为不是在模拟平时开车的操作动作,所以本来可以理解是正常状态,但动作稍快“咯噔”一下的感觉还会出现,但绝对不会有冲击感了。有些维修人员此时可能会想到一个解决问题的方案,那就是让系统的压力再稍微高一点,也就是N215电磁阀的自适应匹配电流值再高一点,能够

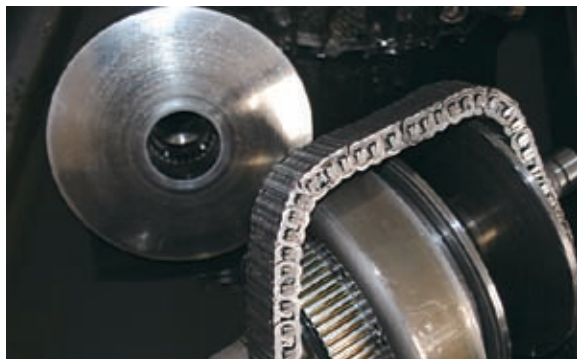
图42 严重磨损的链传动部件

变速器解体后发现链传动部分确实存在严重磨损情况, 无论是链条还是主从动链轮均磨损严重(见图42), 而此时维修人员一定要找出磨损原因, 否则重新更换链传动部分还有再次磨损的可能性。而大多维修人员为了避免二次返修的风险, 一般更换磨损部件的同时会连同阀体一起更换, 但此时外部滤清器一定要更换, 原因是链条及链轮的润滑是靠来自冷却器回油管路经外部滤清器的回油来实现的。当滤清器轻微堵塞时会影响到回油量, 继而影响链传动的润滑, 最终导致严重磨损。当然, 链条在链轮缸上滚动摩擦时夹紧力也是相当重要的, 如系统压力偏小, 链条夹紧力不足会使链条打滑而磨损。所以在车辆故障检测时, 一定要注意链传动接触油压的变化, 根据第十八组数据即可观测到链条夹紧力的变化并确定整个液压系统的压力是否相对稳定。而通过对冷却器回油流量的检测很显然很难确定其标准流量的, 原因是链条夹紧力总是在变化(根据发动机输入扭矩及传动比两个信息的变化而变化), 因此链条润滑油压

故障总结: 链传动部件磨损后所带来的耸车现象一般是很有规律的, 多数情况下匀速加速行驶时, 耸车现象尤为明显且变速器内还伴有摩擦带来的“嚓嚓”声, 而且即便是急加速也有耸车现象, 但它所表现的不像离合器那样明显。其实, 故障现象的对比仅是一个方面, 关键是如何从动态数据上分辨并最终确定故障点才是最重要的。首先依然是排除离合器的可能性, 对应的离合器电磁阀N215驱动控制电流形成离合器真实反馈油压(G193获得), 同时也得到了离合器摩擦时的真实传递扭矩, 如果此时离合器摩擦过程并未出现过大的滑移量, 那么绝对不会出现严重的耸车现象; 其次就是接触压力的变化, 一般情况车辆行驶过程中接触压力是与离合器所传递的扭矩压力成正比的, 通过观察接触压力(G194获得)可以确定液压控制系统是否存在问题, 这样逐渐找到故障点。虽然通过解体检查发现机件存在磨损, 但也不能仅凭一个故障现象不做任何检测就将变速器拆卸。

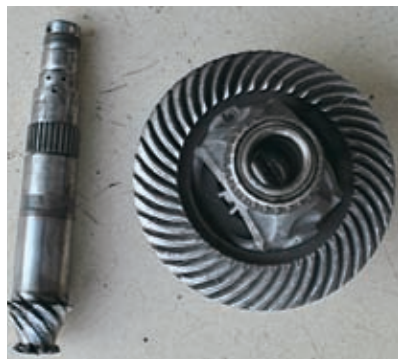
图43 严重烧损的奥迪CVT差速器

差速器形成的故障响声: 差速器形成的不正常响声绝大部分都是齿轮润滑不良引起的。故障不严重时车辆还能行驶, 但加油或松油时变速器差速器内有齿轮啮合的尖叫声, 当差速器严重烧损(见图43)时会导致车辆不能行驶。无论是最初的故障响声还是声响过后的车辆不能行驶都是差速器缺少齿轮润滑油导致的, 而车主在使用中常常忽略对变速器中差速器齿轮部分的润滑油量进行常规检查, 最终出现上述故障现象。

故障分析: 奥迪01J型无级变速器漏油主要是指差速器齿轮漏油而不是CVTF, 这类问题主要反映在2004年以前生产的大部分车辆上, 当然新款车型也存在这样的问题, 但是一般较少。漏油的主要原因是: 由于奥迪车辆底盘较低, 如果长时间涉水就会造成差速器内部进水, 差速器进水后使主动轴(变速器从动链轮轴)产生锈斑, 锈斑破坏了双唇面油封的密封性, 从而导致齿轮油从差速器侧盖的漏油观察孔漏出, 长时间行驶后由于润滑不良而导致差速器烧

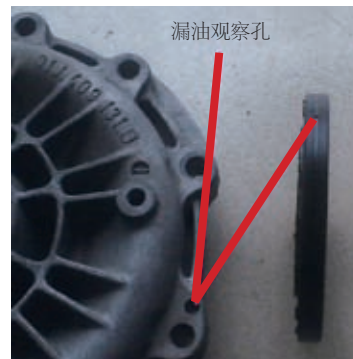
图44 奥迪差速器边盖漏油观察孔

损。奥迪01J型无级变速器仍然像过去大众奥迪车装有ZF公司生产的5HP-19(大众奥迪命名01V)5挡自动变速器一样, 差速器部分和变速部分采用两种润滑油, 利用高效能的双唇面油封彼此隔开, 当油封一边唇面受伤损坏时, 另一边的润滑油就会通过油封中间位置的小孔再经差速器侧盖上的漏油观察孔(见图44)流出, 以提醒驾驶员或维修人员变速器已经漏油, 需要赶紧维修以避免差速器因润滑不良而彻底烧损并带来不能行驶的严重故障。因此早在2004年以前, 大部分维修人员不知道这个孔有什么作用, 所以看到润滑油从孔中流出来后就直接用密封胶将其堵死, 这是万万不可的。因为一旦漏油观察孔被堵死, 由于内压的原因, 油封两端不同的润滑油就会交叉渗漏, 这样将会导致链条与链轮形成磨损, 也会导致差速器主从动齿轮磨损, 所以这样维修的危害很大, 如果发现漏油要及时维修, 以防更加损坏变速器部件。
