2012年自动变速器典型故障总结性分析(五)

◆文/北京 薛庆文

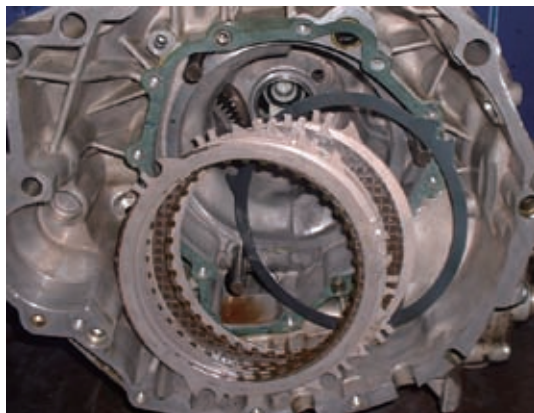
图39 倒挡摩擦组件

但在故障维修中确实存在一定的难度,经过分析推断,“延迟”和“冲击”两个故障现象并不一定是并存的(延迟是始终存在的,而冲击不一定)。“延迟”是指终端元件(离合器或制动器)在充油过程中没有在规定的时间内完成动力传递或动力连接过程,一般来讲有几种可能:终端元件自身间隙过大(活塞容积腔加大,使活塞移动行程变大)导致充油时间增长,系统压力偏低导致去往终端元件的压力不足或液体流速变慢,终端元件不能在规定时间内完成接合过程,系统压力源自终端元件间的油路存在泄漏情况,最终使元件接合过慢。但以上这些可能性极低,因为在01J型变速器中倒挡元件的供油仅靠一根管两端进行密封,所以很难出现故障。考虑到这几点可能原因,先从最简单的做起,更换滑阀箱(压力源),在故障现象依旧的情况下只能去研究终端-倒挡执行元件。但

往往即便更换了全新的倒挡摩擦组件(见图39)及密封件也不一定见效,因此就会出现反复调整间隙的作业过程。冲击现象的出现完全是终端元件在未接合时突然提升系统油压(踩油门踏板)引起的,而松开刹车踏板后的“咯噔”一下也很容易理解,其实也与压力有关。奥迪01J型变速器终端元件的压力跟制动力大小有关,可能因充油时间过长而终端元件还未实现接合,松开刹车踏板后相当于制动力消失,因此离合器压力自然会升高,同时因为驾驶员右脚还没有踩到油门踏板,所以油路升压的过程所形成的“咯噔”一下的感觉自然就不是冲击了。由此分析,冲击根本不是要解决的问题,一旦延迟现象消失,那么冲击和“咯噔”现象也会随之消失,因此要重点解决倒挡延迟的故障现象。

故障解决:在实际操作中,如果把倒挡制动器间隙调整到1.8~2.0mm左右,装车后直接挂倒挡有时发动机会立即熄火,这说明间隙值调整得太小了。如果把间隙调整到2.5~3.0mm左右,挂倒挡稍微慢一些,提前松开刹车踏板还会有“咯噔”一下的感觉,显然是间隙值偏大了。如果把间隙调整到2.3~2.5mm左右,变速器显得一切正常(此时N215电磁阀的离合器自适应匹配电流值会在0.295A左右),但挂倒挡偶尔有冲击现象,自适应匹配完毕后基本正常(此时N215电流值在0.270A左右),然而踩刹车踏板挂倒挡如果立即松开刹车踏板,还会有“咯噔”一下的感觉。另外,大家在试车时可能会刻意地去完成操作动作,因为不是在模拟平时开车的操作动作,所以本来可以理解是正常状态,但动作稍快“咯噔”一下的感觉还会出现,但绝对不会有冲击感了。有些维修人员此时可能会想到一个解决问题的方案,那就是让系统的压力再稍微高一点,也就是N215电磁阀的自适应匹配电流值再高一点,能够

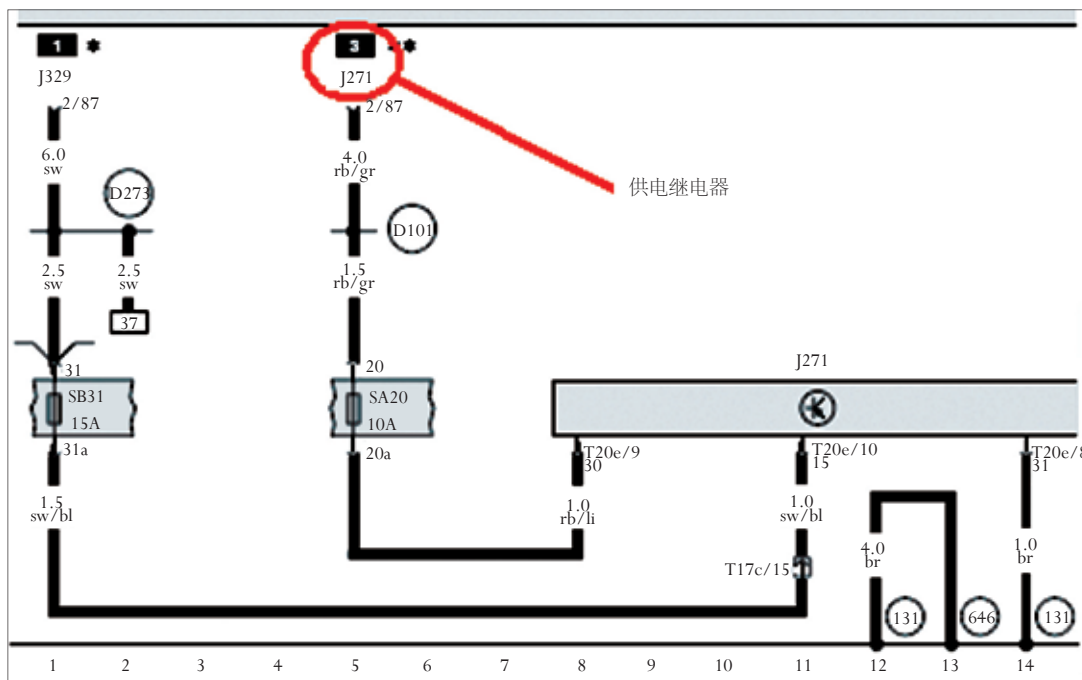
图40 奥迪CVT继电器电路图

早期(2002~2005年)装有01J型无级变速器的奥迪2.8和2.4排量的轿车在正常使用中出现变速器打滑现象,随即不能行驶的故障现象也时有发生,同时故障出现时伴有变速器挡位显示灯(故障灯)偶尔闪烁的现象。维修人员检测变速器时,电控系统报出电脑供电电压开路的故障码18165,但点火开关关闭重新启动后,车辆有时还能正常行驶十几公里,有时干脆不能行驶。

根据故障码判断似乎是电脑故障引起的,所以很多维修人员不假思索地更换了变速器控制模块J217(见图40),结果装车后试车依然有故障码18165的出现。在这种情况下,有人找电脑维修人员把电脑拆开检查但并没有发现问题,而变速器解体后也没发现问题,最后经过电工的仔细检查和测量发现,原来是电脑的两条供电线路有一条没有供电电源。顺着该线路继续查找发现01J型变速器电脑供电电源线要经过一个继电器和保险丝,检查保险丝没有问题,最后确定应该是继电器的问题。把供电继电器打开发现故障原来是由三个焊点(见图41)脱焊导致的,重新焊接或更换同型号继电器后故障得以排除。

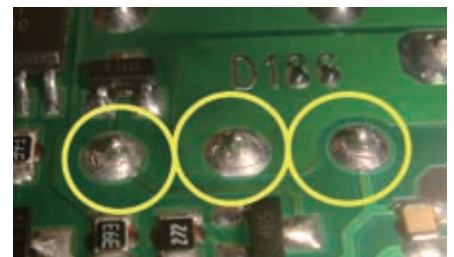
图41 奥迪01J型无级变速器电脑供电继电器内部焊点

故障总结: 这种问题在专修厂里往往不能尽快解决, 原因是维修人员对该款变速器的控制及机械液压原理虽然比较了解, 但对变速器外围控制却不是了解, 特别是电脑的供电控制, 因此在维修中往往走了许多弯路。但仔细想想走弯路也是对故障码含义没有做出更详细的读解, 其实“故障码18165: 电脑供给电压开路”这句话很显然是电脑的供电电路存在问题, 所以更换电脑显然是没有科学规范的诊断思路。

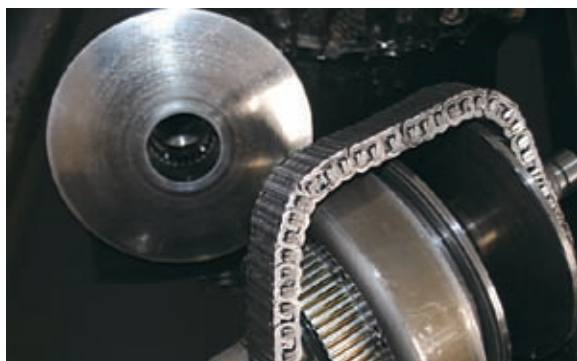
图42 严重磨损的链传动部件

变速器解体后发现链传动部分确实存在严重磨损情况, 无论是链条还是主从动链轮均磨损严重(见图42), 而此时维修人员一定要找出磨损原因, 否则重新更换链传动部分还有再次磨损的可能性。而大多维修人员为了避免二次返修的风险, 一般更换磨损部件的同时会连同阀体一起更换, 但此时外部滤清器一定要更换, 原因是链条及链轮的润滑是靠来自冷却器回油管路经外部滤清器的回油来实现的。当滤清器轻微堵塞时会影响其回油量, 继而影响链传动的润滑, 最终导致严重磨损。当然, 链条在链轮缸上滚动摩擦时夹紧力也是相当重要的, 如系统压力偏小, 链条夹紧力不足会使链条打滑而磨损。所以在车辆故障检测时, 一定要注意链传动接触油压的变化, 根据第十八组数据即可观测到链条夹紧力的变化并确定整个液压系统的压力是否相对稳定。而通过对冷却器回油流量的检测很显然很难确定其标准流量的, 原因是链条夹紧力总是在变化(根据发动机输入扭矩及传动比两个信息的变化而变化), 因此链条润滑油压

故障总结: 链传动部件磨损后所带来的耸车现象一般是很有规律的, 多数情况下匀速加速行驶时, 耸车现象尤为明显且变速器内还伴有摩擦带来的“嚓嚓”声, 而且即便是急加速也有耸车现象, 但它所表现的不像离合器那样明显。其实, 故障现象的对比仅是一个方面, 关键是如何从动态数据上分辨并最终确定故障点才是最重要的。首先依然是排除离合器的可能性, 对应的离合器电磁阀N215驱动控制电流形成离合器真实反馈油压(G193获得), 同时也得到了离合器摩擦时的真实传递扭矩, 如果此时离合器摩擦过程并未出现过大的滑移量, 那么绝对不会出现严重的耸车现象; 其次就是接触压力的变化, 一般情况车辆行驶过程中接触压力是与离合器所传递的扭矩压力成正比的, 通过观察接触压力(G194获得)可以确定液压控制系统是否存在问题, 这样逐渐找到故障点。虽然通过解体检查发现机件存在磨损, 但也不能仅凭一个故障现象不做任何检测就将变速器拆卸。

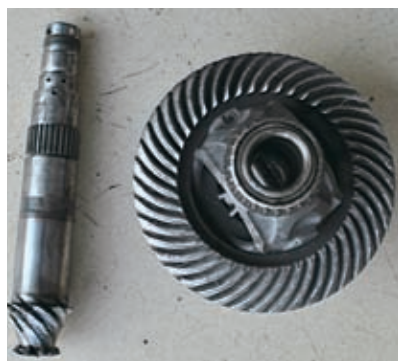
图43 严重烧损的奥迪CVT差速器

差速器形成的故障响声: 差速器形成的不正常响声绝大部分都是齿轮润滑不良引起的。故障不严重时车辆还能行驶, 但加油或松油时变速器差速器内有齿轮啮合的尖叫声, 当差速器严重烧损(见图43)时会导致车辆不能行驶。无论是最初的故障响声还是声响过后的车辆不能行使都是差速器缺少齿轮润滑油导致的, 而车主在使用中常常忽略对变速器中差速器齿轮部分的润滑油量进行常规检查, 最终出现上述故障现象。

故障分析: 奥迪01J型无级变速器漏油主要是指差速器齿轮漏油而不是CVTF, 这类问题主要反映在2004年以前生产的大部分车辆上, 当然新款车型也存在这样的问题, 但是一般较少。漏油的主要原因是: 由于奥迪车辆底盘较低, 如果长时间涉水就会造成差速器内部进水, 差速器进水后使主动轴(变速器从动链轮轴)产生锈斑, 锈斑破坏了双唇面油封的密封性, 从而导致齿轮油从差速器侧盖的漏油观察孔漏出, 长时间行驶后由于润滑不良而导致差速器烧

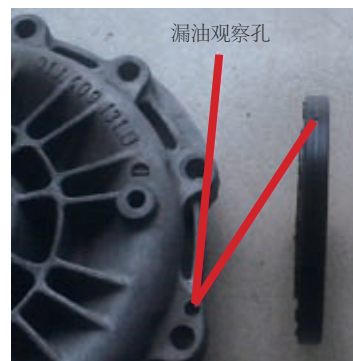
图44 奥迪差速器边盖漏油观察孔

损。奥迪01J型无级变速器仍然像过去大众奥迪车装有ZF公司生产的5HP-19(大众奥迪命名01V)5挡自动变速器一样, 差速器部分和变速部分采用两种润滑油, 利用高效能的双唇面油封彼此隔开, 当油封一边唇面受伤损坏时, 另一边的润滑油就会通过油封中间位置的小孔再经差速器侧盖上的漏油观察孔(见图44)流出, 以提醒驾驶员或维修人员变速器已经漏油, 需要赶紧维修以避免差速器因润滑不良而彻底烧损并带来不能行驶的严重故障。因此早在2004年以前, 大部分维修人员不知道这个孔有什么作用, 所以看到润滑油从孔中流出来后就直接用密封胶将其堵死, 这是万万不可的。因为一旦漏油观察孔被堵死, 由于内压的原因, 油封两端不同的润滑油就会交叉渗漏, 这样将会导致链条与链轮形成磨损, 也会导致差速器主从动齿轮磨损, 所以这样维修的危害很大, 如果发现漏油要及时维修, 以防更加损坏变速器部件。
