奥迪A6L 发动机异响

奥迪A6L 冷车启动时发动机异响

奥迪Q5 怠速时抖动

奥迪A6L 故障指示灯报警且机油消耗大

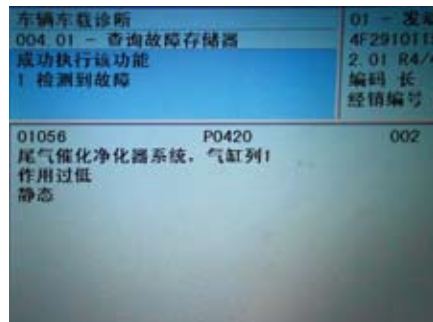
图1 故障码P0420

故障诊断与排除: 接车后发现位于仪表上的故障指示灯点亮, 用VAS6150B读取发动机故障存储器中的故障码为P0420(尾气催化净化器系统汽缸列1作用过低静态, 如图1), 并且发动机轻微抖动。用VAS6150B读取数据块32组、33组、34组氧传感器数值都在0.01~0.09V之间, 都在正常范围之内说明氧传感器正常。怀疑有额外的混合汽进入进气系统燃烧, 并且机油消耗量过大, 此时联想到之前维修过的车辆出现机油消耗量过大是曲轴箱废气阀漏气导致。打开机油盖时, 发现曲轴箱强制通风负荷过大, 很难打开机油盖, 说明曲轴箱强制通风阀失去作用, 导致机油消耗过大, 机油蒸汽进入进气系统燃烧且点亮故障指示灯。更换曲轴箱强制通风阀后故障排除。(文/谷朝峰 李连俊)
