# 江淮瑞风彩色之旅发动机加速无力

# 大众甲壳虫遥控器失灵

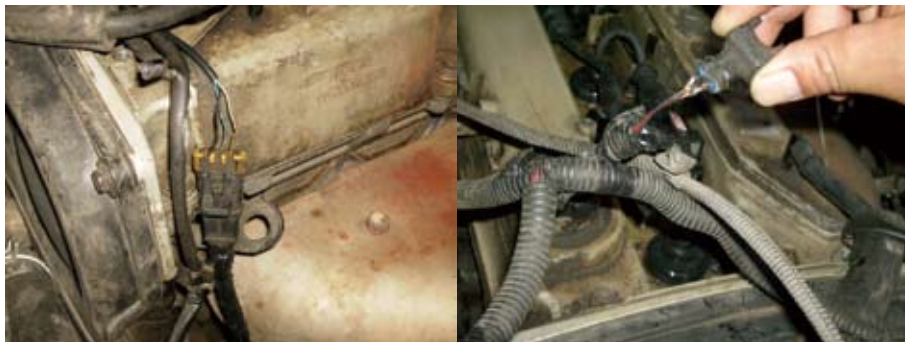
经检查发现, 该车的发动机电控线束和曲轴位置传感器连接器线路绝缘层存在开裂(见图1)。为了尽快排除故障, 技师决定先检查发动机电控线束。在检查中发现汽缸1的喷油器连接器线路已被维修过, 并且汽缸1和汽缸2喷油器连接器之间的焊点存在短路现象。另外, 该车发动机汽缸盖长期存在着漏油或渗油的现象, 汽缸1和汽缸2喷油器的连接器上均有油泥, 发动机ECU71P连接器的外围护套也已经遗失。

图1 发动机电控线束和曲轴位置传感器连接器线路绝缘层开裂

通过以上现象可以判断发动机ECU存在问题。因为汽缸1喷油器线路存在短路, 导致发动机ECU存在不同程度损坏。对该车发动机电控线束进行检测, 确保每根线路没有断路与短路, 更换一同型号的发动机ECU试验, 发动机能顺利启动, 且发动机故障报警灯正常点亮, 车辆启动后自动熄灭。但发动机仍有加速无力和排气冒黑烟的现象, 给发动机做“断缸”试验, 发现4缸工作
