别克英朗远光灯不亮

◆文/河南 郭文灿

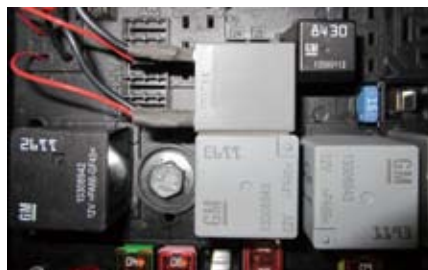
图5 远光继电器固定位置

由于厂家设计的远光继电器体积小,而远光灯的总功率达到100W左右,相对该继电器来说负荷太大,天长日久就会造成触点烧蚀、接触不良、远光灯常亮或者远光灯不亮,影响了客户的使用。4S店的维修如果仅简单更换发动机舱保险丝盒费用很高,不久后还会出现故障,没有根本解决问题。通过更换远光继电器,加大了触点的带负荷能力,可避免类似故障的再次发生。

拆下该保险丝盒自带的接线,记下保险盒中保险丝及继电器相关的规格及位置(图1),松下3个固定螺栓A,用T8拆下5个固定螺钉B。由于卡扣在槽中,缝隙较小,不容易撬出,遂采用在外侧对应位置打孔(打孔时要避开固定插槽),用平口起子撬开卡扣C即可取下前面板,看到内部连接层(图2)。用1根强度较高的粗钢丝做成L型钩子,均匀用力将连接层拉出,露出印刷板层(图3)。从后部均匀用力推插插件,将印刷板推出。该印刷板上集成了7只微型继电器,远光继电器在右侧远光保险丝附近,印刷板背面由4个焊点焊接,远光继电器焊点局部见图4。小心拆下该继电器,用耐高温的优质电线焊接在这4个焊点上,在前面板上继电器空位钻4个孔,将线引出。将各层配件细心安装到位,技师经过对比,考虑选用编号为8385的继电器,将各对应位置焊接好后用3M双面胶粘接在附近的继电器上(见图5)。安装好附带接线,固定好发动机舱保险丝盒,试机,远光大灯正常,故障排除。
