## 2012年自动变速器典型故障总结性分析(七)

◆文/北京 薛庆文

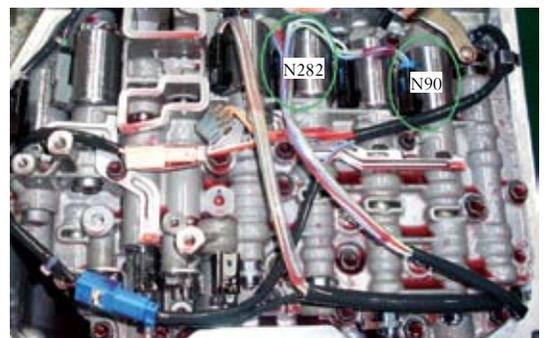
故障总结:由于该变速器电磁阀线束有两根且是一起走的,其中输入及输出速度传感器G182和G195、压力传感器(早期进口车型才有压力传感器)、油温传感器线束是从手动阀下面走的,而全部电磁阀

的2根线束是从阀体的另一边走的,所以一不小心极易插错,正常的线路走向见图62。

图62 大众09G自动变速器电磁阀线路走向

故障排除:重新恢复电磁阀正确插接位置,故障得以排除。

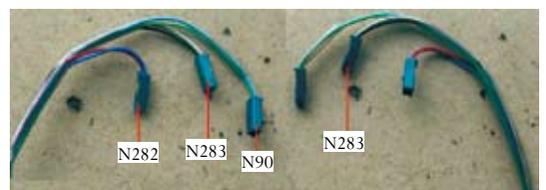
故障分析:通过故障分析发现该变速器的R挡是由K3(3、5、R挡离合器)和B2(低倒挡制动器)共同来完成动力传递功能的,同时K3离合器的充油是由N90电磁阀来提供并控制的,而B2制动器又是直接由手动阀来切换的,因此故障的可能性应该在K3离合器的控制上。不过,在检修过程中将电磁阀线束插头拔下来R挡却是正常的,这基本说明变速器机械和液压控制部分是好的,通过这一点说明还是跟电控系统有关,但电控系统怎么会有问题呢?仅仅是变速器的一拆一装,结果最终查到是电磁阀线束插错而导致的。

从图63中不难看出电磁阀线束插错的是N282和N90两个电磁阀,而中间的N283是不会错插的。在09G变速器中,换挡电磁阀N282控制的是K2离合器(4、5、6挡离合器),而N90控制的是K3离合器(3、5、R挡离合器)。因此错插后,当驾驶员挂入R挡时,电脑本来是对N282实施通电指令,而对N90实施断点指令的,结果正好相反,也难免变速器不会有R挡。

图63 同样的一根线束左右互调便是两种结果

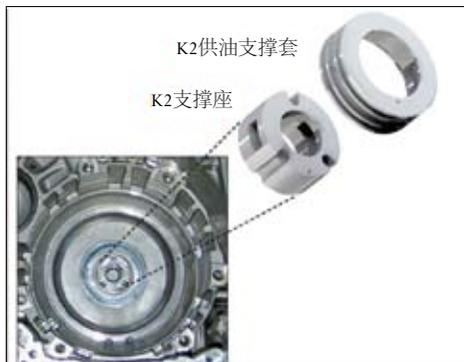
图64 大众09G变速器K2离合器支撑

变速器电控系统中一定会记录关于4挡或5挡传动比错误的故障码,很显然故障码的生成跟4、5挡的执行能力有关,也就是说4挡或5挡的打滑量超出了极限值,所以电脑才会记录该故障码。既然4挡或5挡存在打滑迹象,那么在拆检过程中并未直接发现4挡和5挡的共用元件存在问题(包括其密封性),因此在这种情况下维修人员往往会考虑到压力的供油源头(阀体)是不是存在问题,这样在基本确定机械终端离合器没有问题的情况下直接更换了阀体。但结果更换阀体后故障现象依然存在,而机械离合器在压力试验中并未发现明显泄漏,无论通过怎样的分析和检修,维修人员均可以排除压力源头(阀体)的油路启动和终端执行元件(离合器)基本上是没有问题的,只能考虑中间环节。最终,在再次仔细检查中发现了问题,4、5、6挡离合器(K2)在壳体上的支撑出现了松旷的现象(主要是由变速器高温引起的),导致离合器在旋转工作中出现了泄漏,出现离合器短暂的打滑并最终在严重情况下出现锁挡及故障码的设置。

故障排除: 处理K2离合器支撑(见图64)或直接更换变速器中壳。

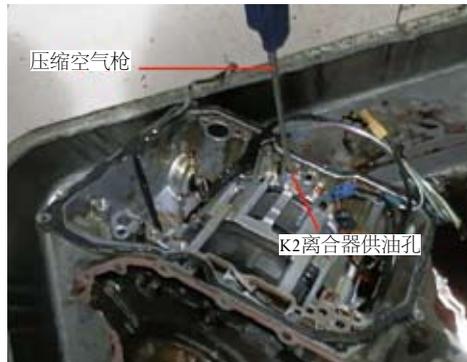
图65 利用压缩空气进行09G变速器中的离合器和制动器进行加压试验

故障检修: 在故障检修中有时会出现“传动比错误”的偶发性故障码,而在接下来的检修中故障码是可以删除的,同时在检查ATF质量时并没有发现有烧片迹象,拆下液压控制阀体后直接利用压缩空气对所有终端元件进行加压试验,结果工作效果都非常好且重点对4、5、6挡离合器K2进行测试时也未发现严重泄压情况。在这种情况下大部分维修人员则认为故障出现在液压控制阀体上。因为维修人员感觉油品很好且元件又不泄压,理所应当是阀体的问题,但结果又是失败的,更换阀体后故障现象依然存在,看来问题又出现在终端或中间环节方面了。其实在检修过程中的检测手段是存在问题的,压缩空气实验(见图65)的可靠性还不足以说明解决问题的真正原因。因此到专业维修厂进

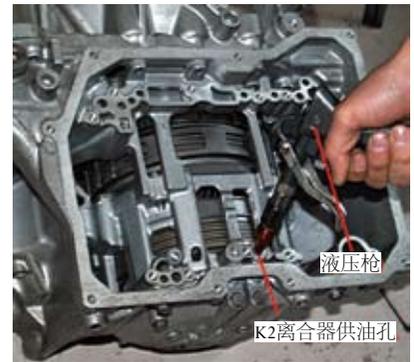
图66 利用液压设备进行09G变速器中的离合器和制动器进行加压试验

行液压测试(见图66)时(利用打压设备直接为终端元件进行加压试验)却发现了元件的保压时间不够,这充分说明该油路的密封性还有待考证。当维修人员分解变速器后直接查找每一个终端元件时却发现4、5、6挡离合器K2的活塞橡胶唇边坏了(见图67),难怪出现3-4挡时变速器打滑现象。

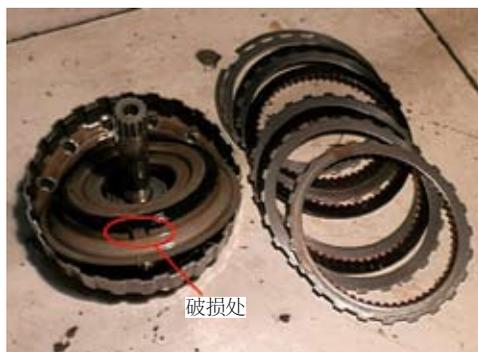
故障总结: 大众09G变速器及其他类似变速器均存在同样的问题,那就是部分离合器的活塞在设计制造中是存在技术缺陷的。在自动变速器中离合器是旋转部件,当其工作时离合器活塞本来是以轴向移动完成摩擦组件的接合,但在沿轴向移动过程中难免会出现旋转的可能(因离合器旋转导致),这样由于这种离合器活塞结构(密封圈与活塞为一体形成唇形密封)的原因就会导致活塞在沿轴向移动时,如果再有旋转力矩的出现那么极有可能会造成导致活塞的橡胶唇面在两个力的作用下而受伤并形成泄漏,最终导致故障现象的出现。因此改良型活塞恰恰解决了活塞只能沿轴向移动而不再出现旋转的问题,也因此降低了活塞再次损坏的可能。

图67 损坏的09G变速器K2离合器主活塞橡胶密封处

故障排除: 更换改良型活塞(见图68)故障彻底排除。

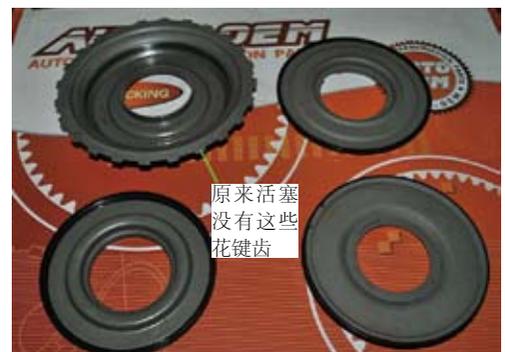
图68 改进后的09G变速器K2离合器活塞

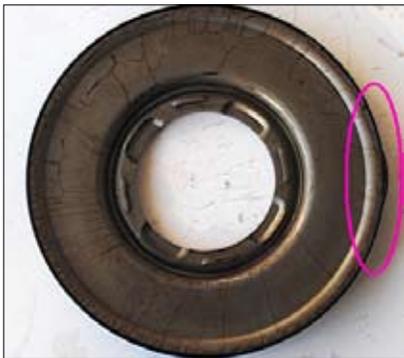
图69 损坏的09G变速器K1离合器副活塞

液压控制方面不会存在问题(机械方面是大修, 液压方面是更换阀体), 于是更换了电控单元, 但故障依然存在。最后经过仔细分析得出一个规律, 那就是无论挂前进挡冲击还是5-4挡冲击均是在K1离合器每一次重新启动时。既然电控输出指令是正确的, 而如果说液压控制系统也是良好的, 那么问题还是集中在K1离合器本身。最后不得已再次把变速器进行解体检查, 并且目标之一就是K1离合器。当分解K1离合器后故障点马上暴露出来, 新更换的K1离合器总成或新换的K1离合器活塞中的副活塞外侧唇形橡胶密封已经损坏(见图69), 本来更换的均是新件且是优质原厂配件, 那么又是什么原因导致损坏的呢? 重新更换该活塞, 故障彻底排除。

**故障分析:** 维修人员都知道新结构离合器的工作原理, 新增加的副活塞是用来实现离合器在接合过程中快速充油时的缓冲以及离合器主活塞在压力释放过程中的快速回位, 因此当该活塞外部边缘密封不良时, 这两项作用就失效了, 所以就出现了离合器每次启动时的冲击现象。不难分析损坏原因是维修人员利用压缩空气在进行离合器液压密封性能试验时, 由于气压过高再加之润滑油量较少, 导致唇形活塞外缘损坏(注意: 如果利用加压机直接加压几乎不会出现这种可能)。因此, 在维修中使用压缩空气时不要把气压调节得过高, 以免损坏密封元件。

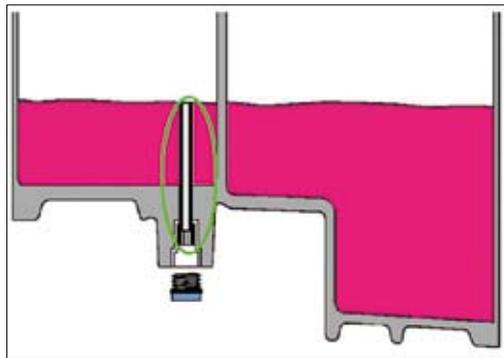
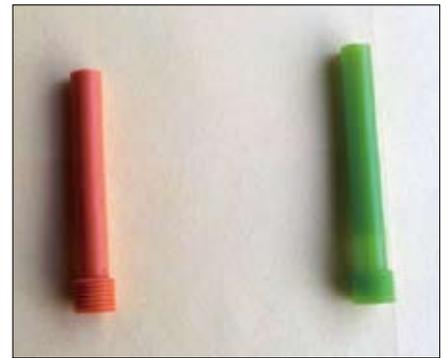
图70 大众09G变速器溢流管

图71 大众09G变速器不同长度的溢流管

在机械或液压方面除了前面分析的故障外, 还有一种问题值得注意, 那就是一些事故车的故障现象。事故车仅仅是更换油底壳及溢流管后, 冷车不加油门不行驶或热车后从通气孔漏油两种现象。通过分析事故车并没有使变速器损坏严重, 也并未伤及到液压控制阀体, 只不过是更换了全新的油底壳和油底壳上的溢流管。通过故障

现象分析, 维修人员很快就会联想到ATF加注量是否正确。因为如果ATF油量不足即会导致冷车时影响车辆的起步, 热车后由于油液随温度的变化而膨胀继而不会出现故障现象。相反, 如果油量过多就会导致油从通气孔溢出。如果维修人员在维修过程中是按照标准规范步骤进行相关液位加注和检查的, 那么问题就出现在更换的溢流管上, 因为更换的油底壳不带溢流管, 需要单独购买。因此, 一旦所购买的溢流管的长度与原车长度不一致(由于原车溢流管损坏, 其长度究竟是多少根本不知道), 最终导致故障现象的出现。这样在购买溢流管时一定要按照车型信息(匹配不同排量发动机溢流管长度是不一样的, 如1.6和2.0的长度有很大区别)来确定。

**故障排除:** 注意溢流管(见图70、71)的长短。

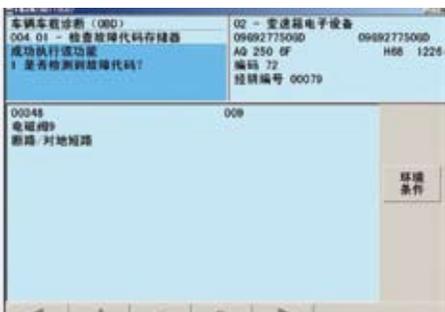
另外就是09G变速器与电控系统有关的故障。常见的故障现象是锁挡故障。针对大众09G变速器锁挡故障, 在检修过程中电控系统一定会记录相应的故障码, 而在一汽大众迈腾、速腾轿车中比较容易出现的问题是电控系统往往会记录“某电磁阀故障”(见图72), 在实际检修中测量电磁阀、线路等均处于良好状态, 有时更换电脑后也不能解决。最后发现问题出现在电磁阀插头线束上(见图73), 原因是该线束长度有点短, 特别是在北方的冬天, 在原地挂挡时变速器及发动机在车身上摆动量较大, 伸来伸去导致某一条线快要断掉, 还有就是线束插头的针脚也容易出现断掉, 经过处理故障得以排除。当然, 在个别情况下确实也存在电磁阀本身的故障以及电脑本身的故障, 例如2008~2009年迈腾1.8T经常报出N88电磁阀故障, 经检查确实是电磁阀本身的问题。还有部分早期车型电控系统经常记录G195输出速度传感器信息故障码, 经检查

图72 电控系统记录的关于某电磁阀故障

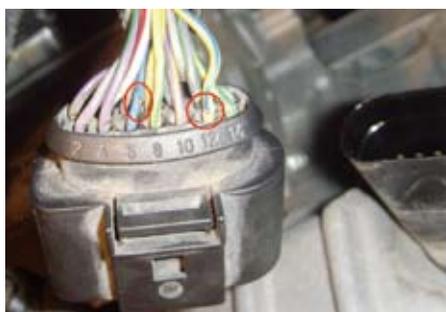
图73 大众09G变速器线束插头
