桑塔纳2000转向灯不亮

◆文/山东 胡福祥

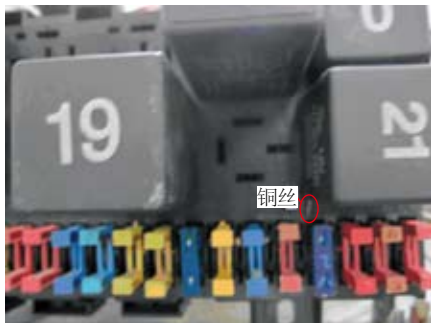
经检查,故障车辆左、右转向灯及指示灯均不亮,但是应急报警灯前、后、左、右均能正常工作。根据维修经验,首先检查转向灯保险S19。在驾驶舱内找到配电盘上的S19,取下后查看已经熔断,所不同的是该保险的一端和J2继电器(21)上的1/49(继电器火线)插脚之间连着一段铜丝(见图1),将相同规格的保险(10A)与铜丝相连后插入保险座,检查左右转向及应急报警灯都正常工作。

图1 S19与J2继电器之间连着一段铜丝

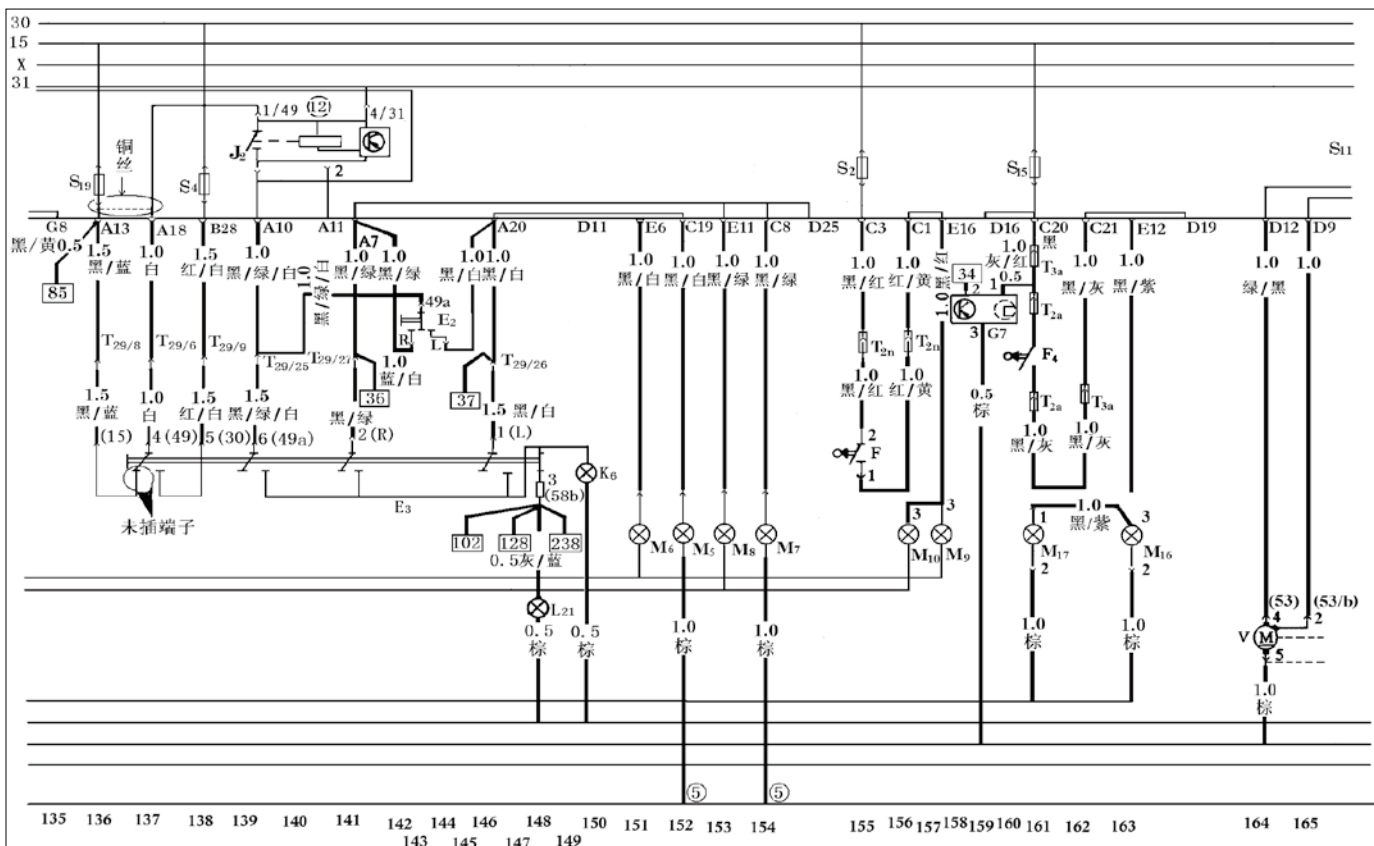
图2 桑塔纳2000轿车电路原理图

因本人从事汽车电器教学工作,想彻底明白铜丝借电的原因,就试着将S19和转向灯继电器之间的铜丝去掉。再试发现左、右转向灯又都不亮了,但应急报警灯仍可正常工作。根据桑塔纳2000轿车的电路原理图(见图2)分析,保险S4、转向继电器J2、应急报警灯开关的2挡及报警灯电路正常。故障可

能出在:①15#火线与S19之间;②外部线路A13与应急开关的1挡之间;③A10端子下端T29/25的黑/绿导线到转向开关E1的49a处。

用试灯检查保险S19两端正常,检查端子A13处正常,检查黑/蓝导线(T29/8)正常有电,白色导线(T29/6)无电。判断可能是报警灯开关E3内的触点工作不良或开关损坏,在准备断开应急报警灯开关上的连接器检查时,发现连接器附近有一黑/蓝色导线未连接,进一步检查发现该黑/蓝色导线就是A13,将黑/蓝色导线插到报警开关的空余插脚上再试,白色导线(T29/6)有电,拨动左右转向灯开关,转向灯恢复正常工作,至此转向灯不亮的故障彻底排除。
