# 上海大众新帕萨特OBD灯报警

◆文/浙江 刘庆国

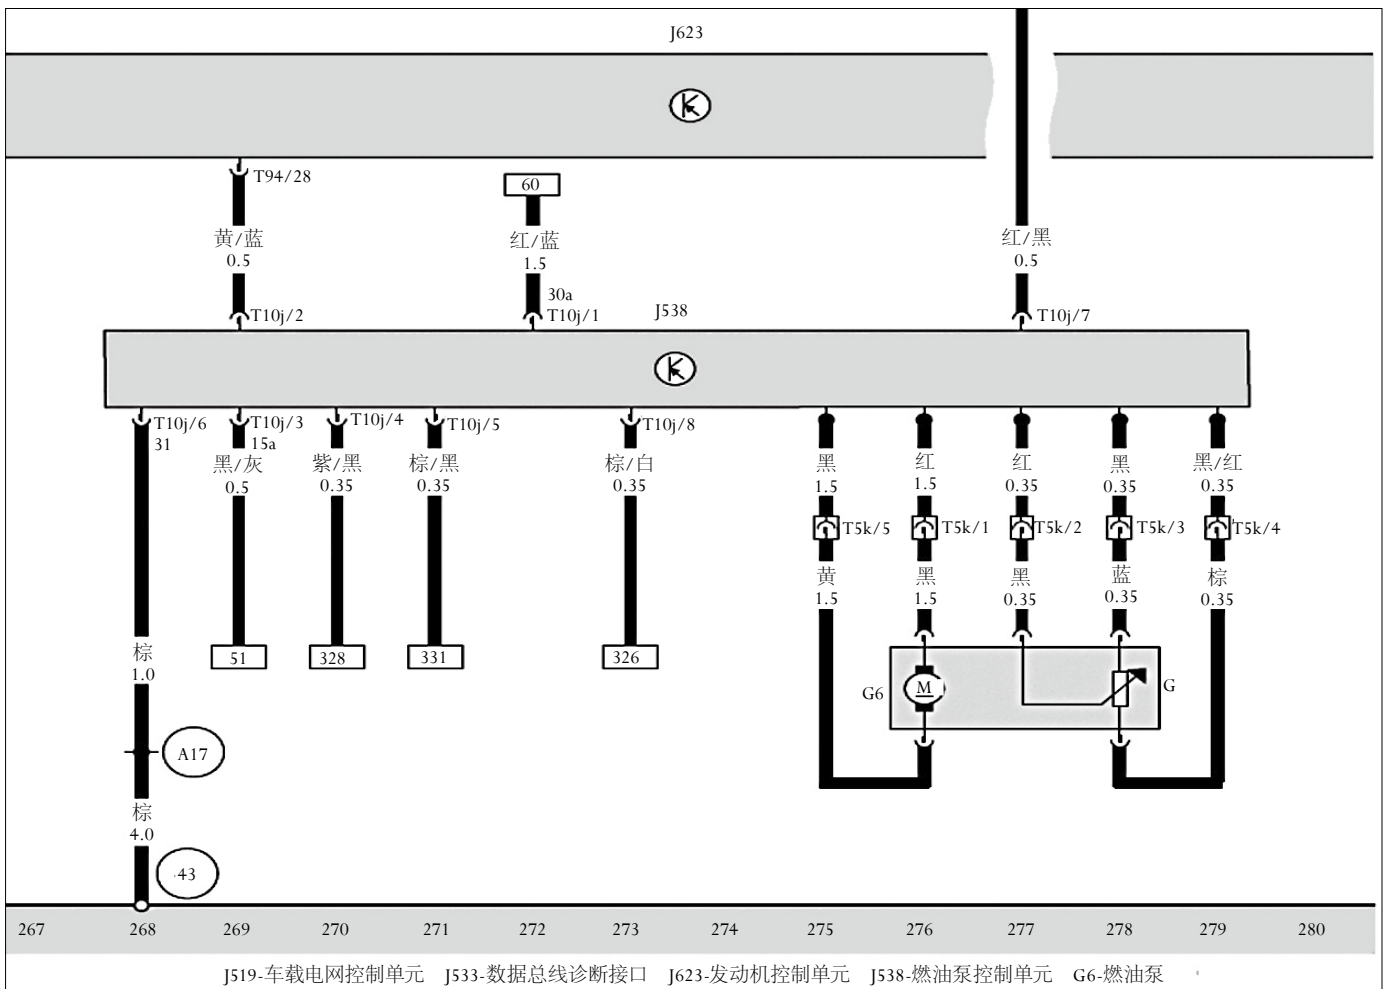
图1 新帕萨特燃油泵控制电路图

查阅维修手册, 分析P3089故障码, 判断故障点主要有燃油泵控制单元、发动机控制单元以及相应的线路短路或断路等。考虑该车已更换了燃油泵控制单元、发动机控制单元、高压燃油泵、汽油滤芯和燃油泵总成等部件, 为了减少盲目更换部件给车主带来不必要的经济损失, 分析燃油泵控制电路图(图1), 得知该燃油泵是通过发动机控制单元J623向燃油泵控制单元J538输出一个高电位, 然后由J538直接向燃油泵供电, 燃油泵工作。

两次维修人员也怀疑该线路有问题,所以在J623的T94/28针脚至J538的T10p/2针脚间并联了一条线,但是此措施只能解决线路的断路或虚接的故障,如果线路存在搭铁故障就失去作用了。怀疑J623的T94/28针脚至J538的T10p/2针脚间有搭铁现象,为了模拟汽车行驶状态,将车开上悬挂检测台,断开J538连接器,用万用表电阻挡测量J538线束T10p/2针脚与车身搭铁之间的电阻,开启悬挂检测台电源,在车身振动时发现万用表时而有导通现象,最后确定故障点

是J623的T94/28针脚至J538的T10p/2针脚间线路有搭铁。

使用专用工具将该车线束J623的T94/28针脚和J538的T10p/2针脚挑出,重新检查发动机控制单元跨接至J538的导线正常可靠,再次清除故障码后路试正常,跟踪客户一个月后故障没有出现,故障彻底排除。
