# 新君越发动机故障灯常亮

◆文/山东 赵焕欣

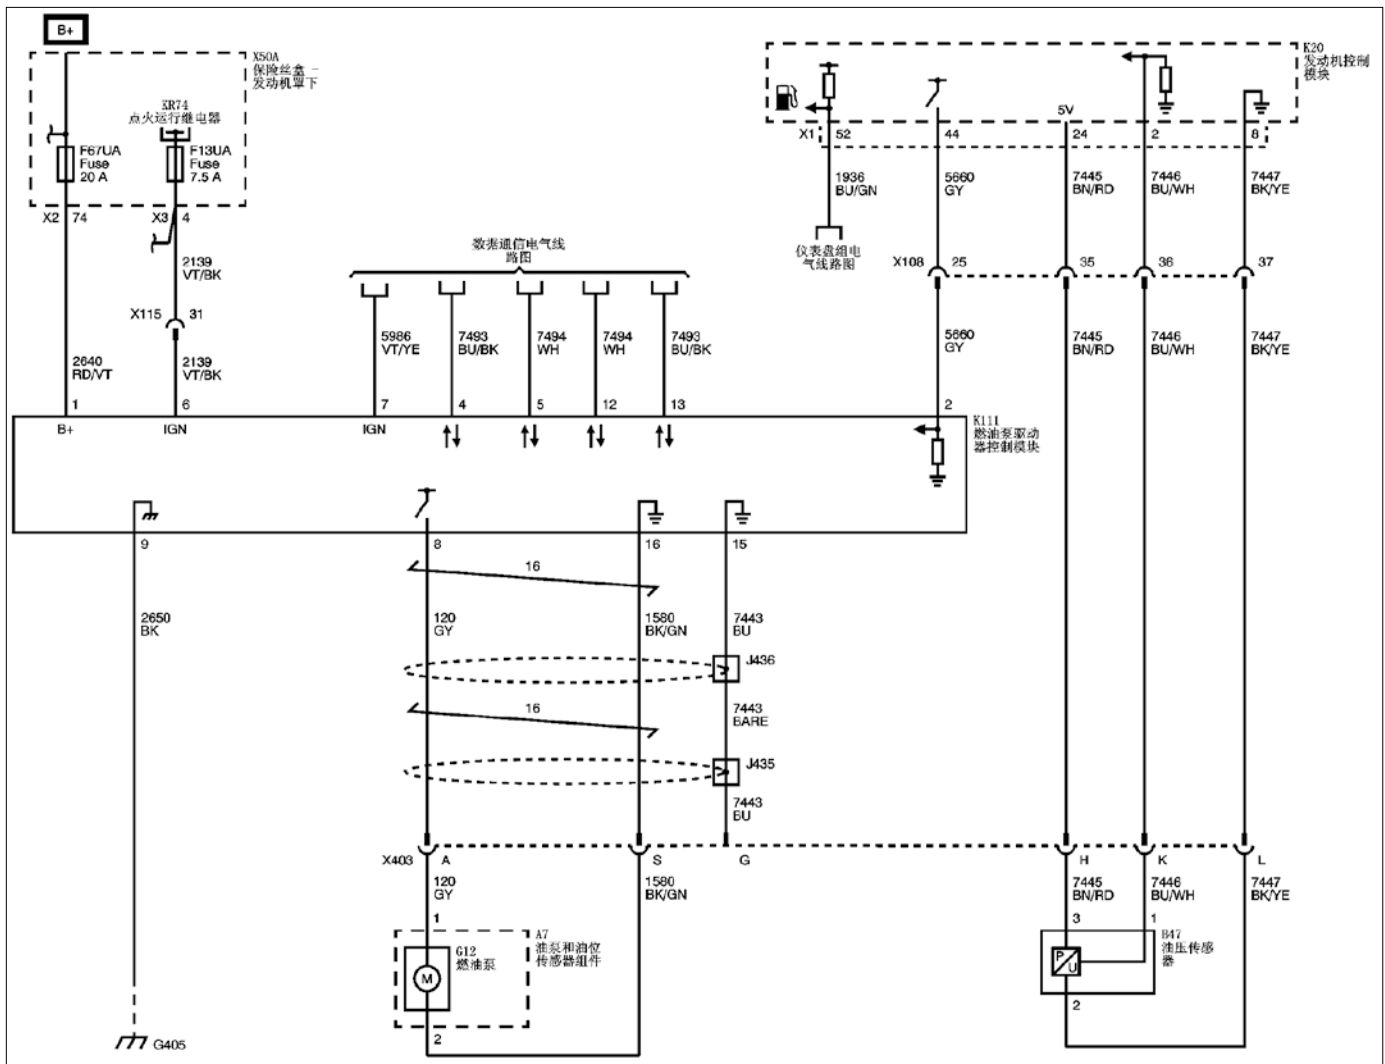
图1 燃油系统控制电路图

根据故障码及数据流, 初步怀疑燃油泵损坏的几率比较大, 对其进行了更换, 但故障现象依旧。于是更换燃油压力传感器、燃油控制模块但故障未排除, 看来问题应该是出在线路上。根据维修手册对线路系统进行了仔细的排查(见图1), 按照维

修手册的指导思路, 在点火开关置于ON位置时, 检测燃油压力传感器5V参考电压电路端子3跟搭铁电压为4.9V, 正常; 点火开关置于OFF位置时, 检测燃油压力传感器低电平参考电压端子2正常, 无短路或断路现象。用GDS检测燃油压力电压值为2.7V, 正常; 对燃油驱动模块电源、搭铁线进行检测均正常。

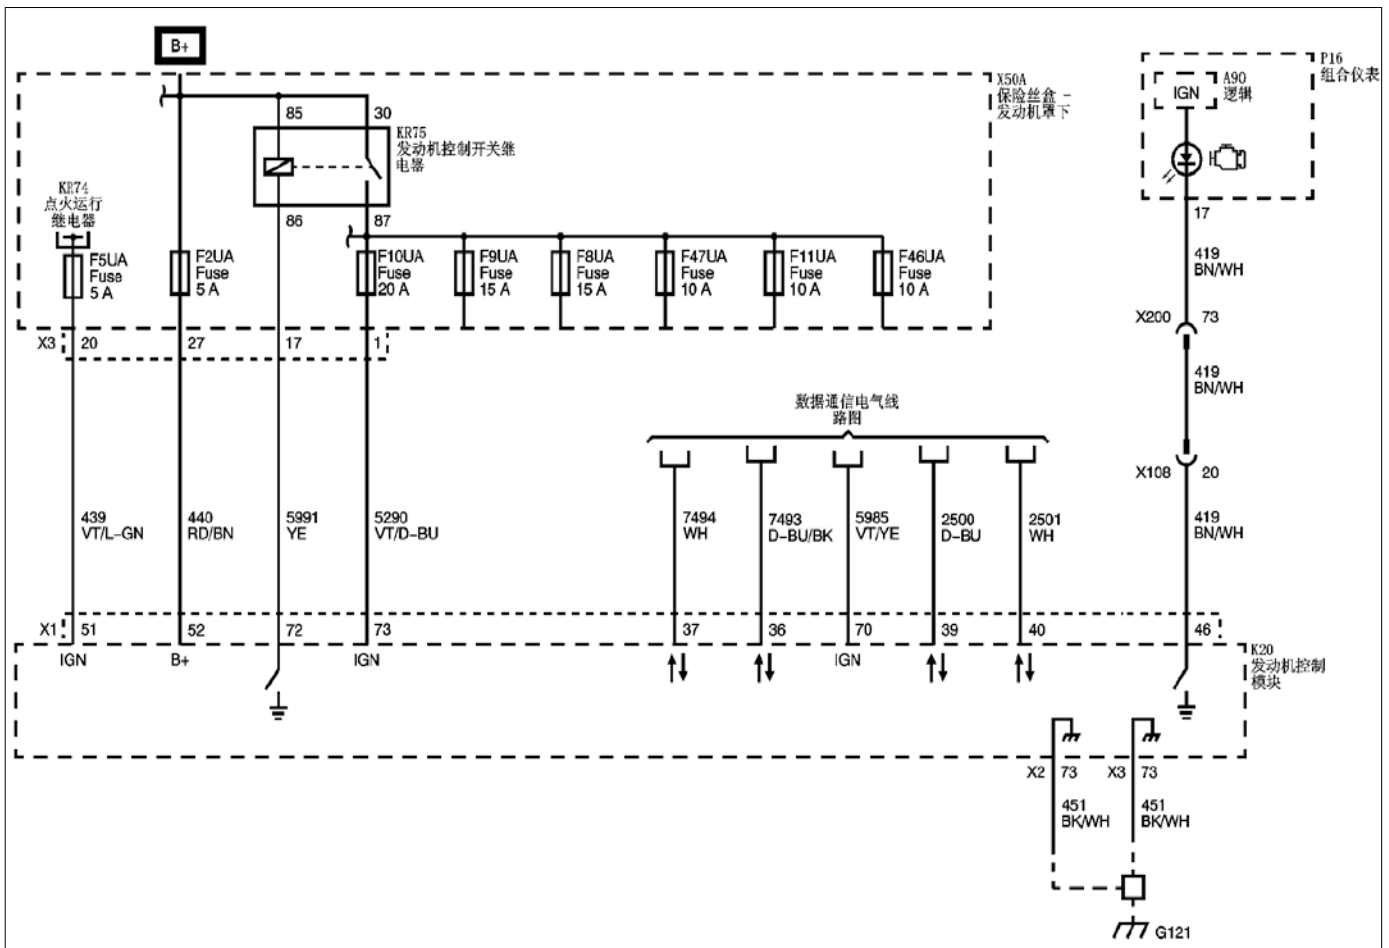
图2 燃油控制模块数据通讯电路

该查的线路都检查了, 而且没问题, 为什么燃油压力还会这么高呢? 难道是通讯数据线路不正常? 带着这个疑问对通讯数据线路进行了检测(见图2), 分别测量燃油泵模块端子4、5跟发动机控制模块端子36、37的导通性为开路。问题应该出现在7493、7494这两根数据通讯线束上, 经检查这两根通讯线路断开。处理好损坏的7493、7494号通讯线束后故障排除。
