汽车改装后的故障两例

一、凯美瑞CAN网络通信故障

二、凯美瑞经常无法启动

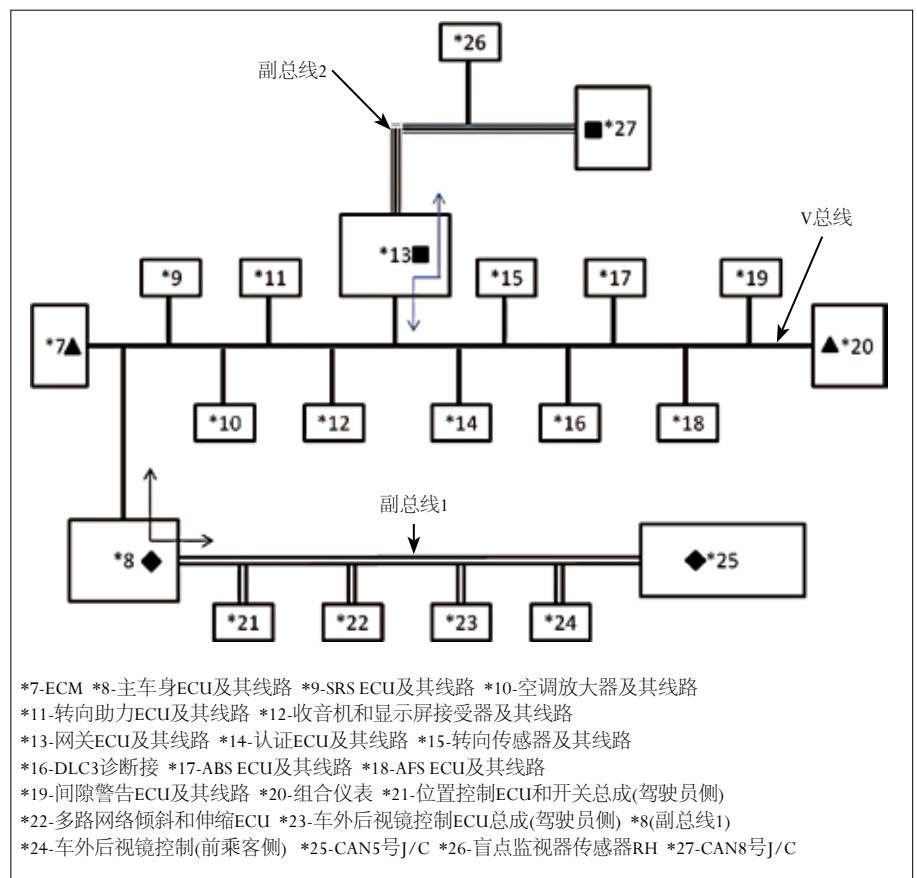
图1 发动机CAN总线系统图

发动机型号为5AR-H039807的凯美瑞的CAN采用了2种不同类型的CAN总线, CAN是一种针对实时应用的串行数据通信系统。它是1个车辆多路通信系统, 具有高通信速度并且能够检测故障。通过将CANH和CANL总线配对, CAN根据差分电压进行通信。CAN V总线和副总线2为HS-CAN总线, 其工作速度为500kbps, CAN副总线1为MS-CAN, 其工作速度为250kbps, 每条CAN总线均配有2个准

确判断通信所必须的终端电阻器, 主车身ECU(多路网络车身ECU)和网关ECU具有网关功能, 前者用于CAN V总线和CAN副总线1之间传输数据, 后者用于CAN V总线和CAN副总线2之间传输数据, 具体连接如图1所示。

根据CAN总线系统图(见图1)分析, 可以确定排除故障入手点为V总线, 检查主总线是否断开, 总线中是否存在短路。

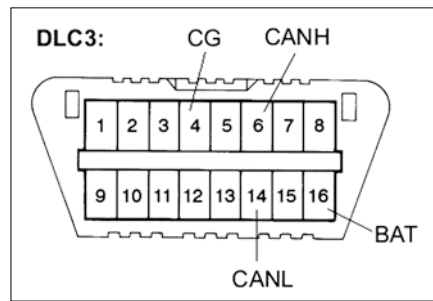
图2 DLC诊断接口

断开蓄电池负极端子或将点火开关转到OFF, 如图2所示, 检查DLC3(*16)诊断接口6号和14号脚之间的电阻为65.3Ω (标准值为54~69Ω)。69Ω或更高, 说明CAN总线主线中存在开路; 低于54Ω, 说明CAN总线主线中存在短路, 电阻值正常不一定说明总线良好, 当总线与搭铁短路或

断开蓄电池负极端子或将点火开关转到OFF, 如图2所示, 检查DLC3诊断接口6号和4号脚之间的电阻大于200Ω, 14号和4号脚之间的电阻大于200Ω, 说明V总线不存在对地短路的故障; 电压也在正常范围内。

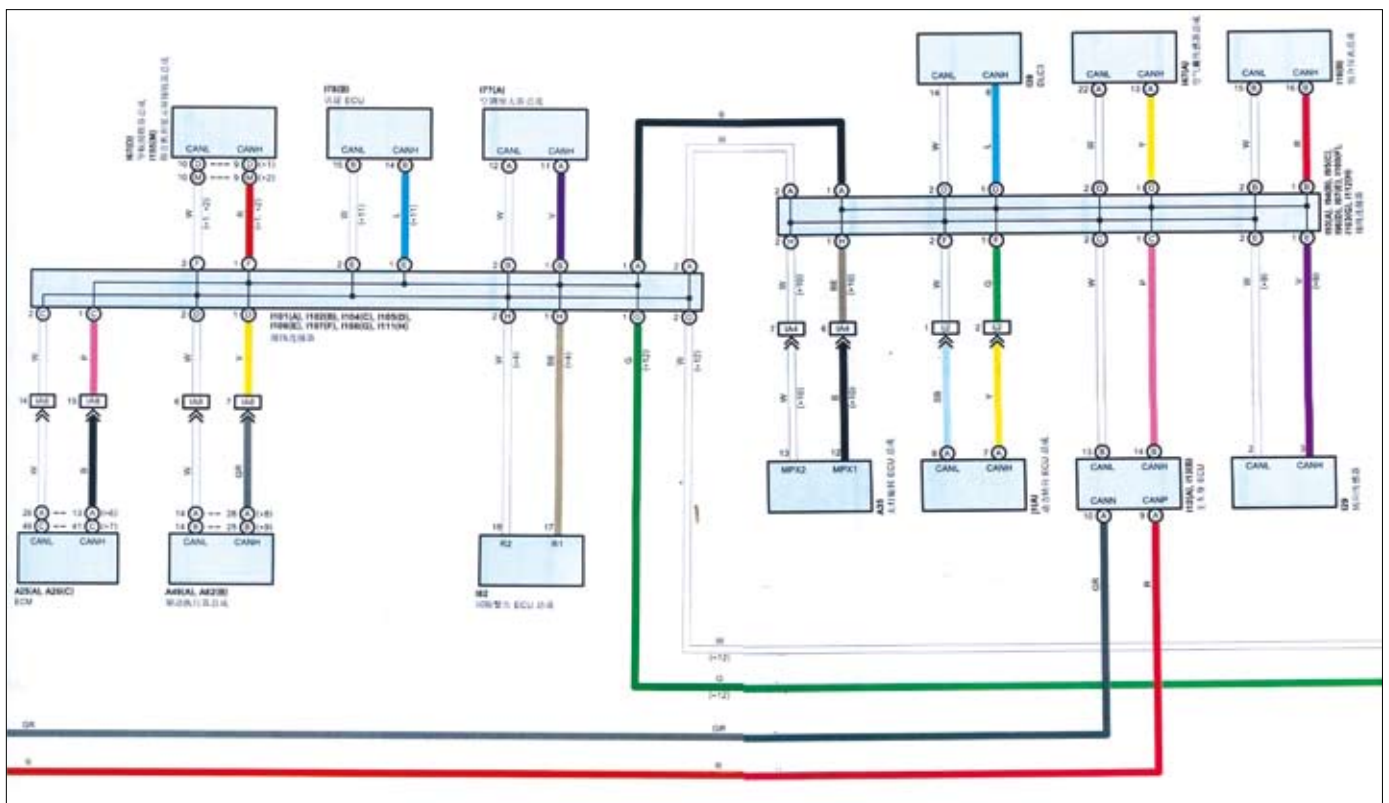
图3 ECU与组合仪表的电路图

将万用表调到电阻档位, 测量发动机A13 CANH插脚到组合仪表B16 CANH插脚、发动机A16 CANL插脚到组合仪表B15

CANL插脚之间导通良好, 说明CAN总线线路没有故障。ECU与组合仪表的电路图如图3所示。

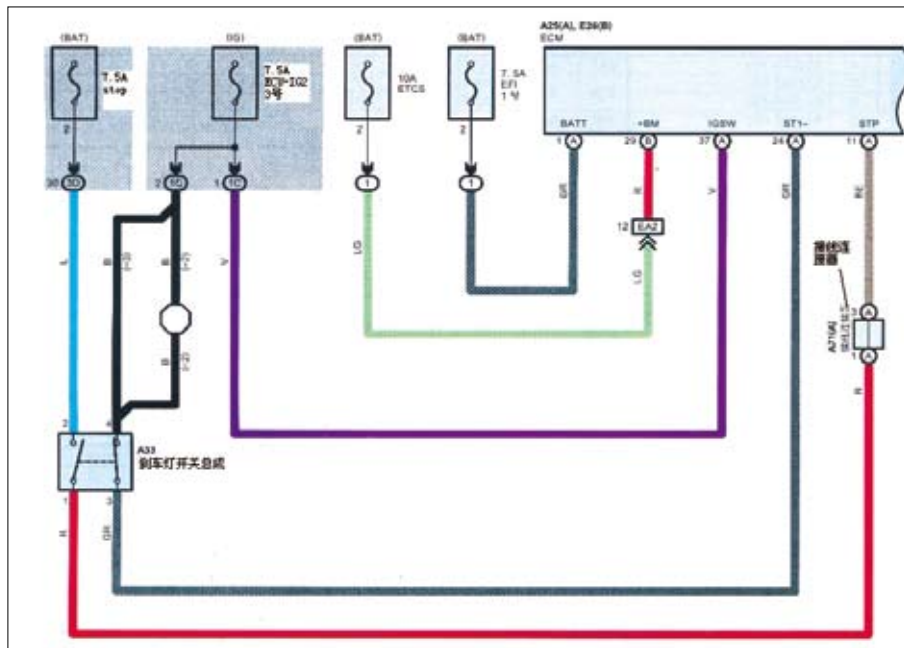
图4 ECU电源电路图

先检查发动机ECU有没有得到电源或搭铁。先对发动机ECU的电源线进行检查, 如图4所示, 将万用表调到电压档, 打开点火开关, 分别对发动机的A11(STP)端子、A24(ST1-)端子、A37(IGSW)端子进行测量, 电压正常。

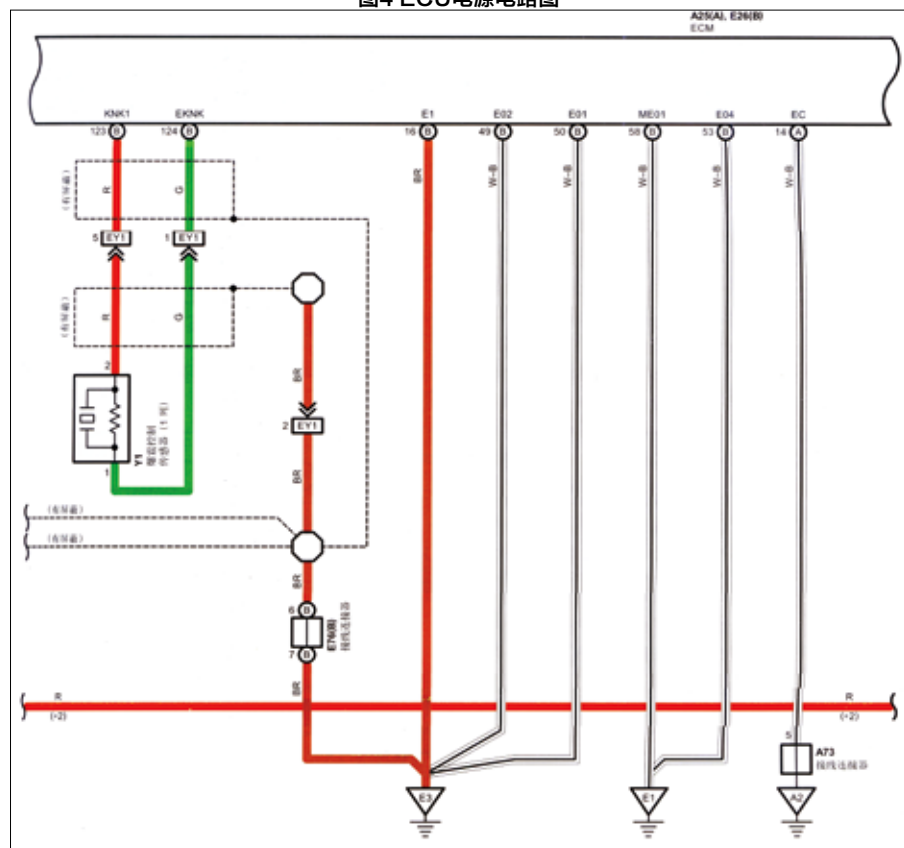
图5 ECU搭铁电路图

接着将万用表调到电阻档位, 分别对发动机ECU的搭铁B49(E02)、B50(E01)、B58(ME01)、B53(E04)插脚进行检测, ECU搭铁电路如图5所示。对组合仪表总成电源B1B BAT、B13 IG+插脚, 搭铁线插脚进行了检查, 结果正常。

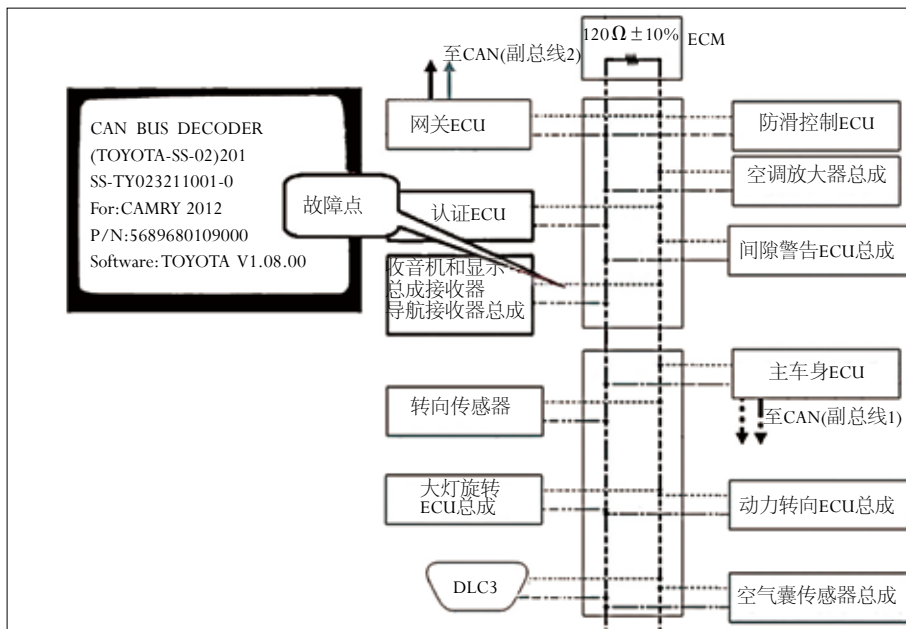
图6 故障点示意图

将V总线上的除编号为ECM(*7)之外的ECU或传感器分别断开, 测得V总线各ECU终端CANH和CANL的电阻为120Ω, 当拆下导航机时, 发现其中接入了一个CAN网络编译器, 车主加装了数字电视, 故障点如图6所示, 将其断开, 其他部件装车复原, 试车, 故障排除, 故障灯熄灭, 发动机转速表工作恢复正常。

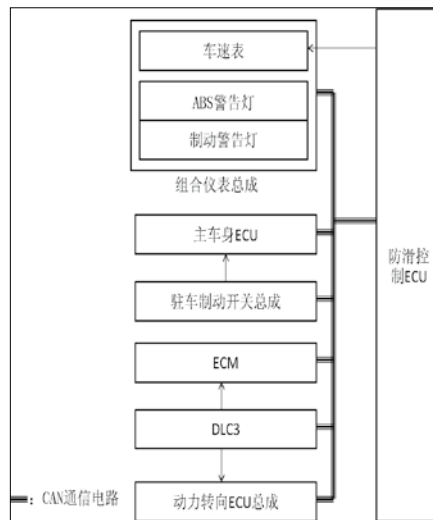
图7 故障原因示意图

由此可知故障的原因是加装非原厂数字电视引起了原车车载网络通信失效。导航音响系统连接在V总线参与了车载网络系统

的信息交换, 定制功能设置, 故障原因如图7所示, 导致影响到防滑控制ECU等, 以至故障灯亮起。
