宝马、路虎6HP-XX系列变速器常见重点故障分析(一)

◆文/北京 薛庆文

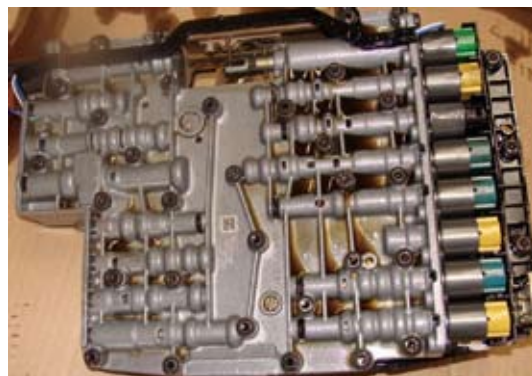
故障原因分析: 这种2-1挡冲击的故障严格上讲是跟原厂设计有关。大家都知道2006年以前使用的6HP系列变速器当中的5个换挡执行终端元件的工作过程完全是靠4个高频率线性EDS电磁阀调节并控制的,那么就出现了其中1个EDS需要管控两个换挡终端元件,因此德国ZF公司在初期设计中并不是考虑设计成本问题,而是考虑到在该变速器5个终端元件中的低倒挡制动器D仅仅是在起步1挡和起步倒挡参与的,单独设计1个电磁阀纯粹是浪费。因此在早期的设计当中,它是利用1个EDS4电磁阀来控制D制动器同时还控制4、5、6挡离合器E。在所有

硬件均满足使用要求时,变速器及车辆的反映也是正常的,当机件形成磨损电子部件性能下降后,理论控制参数虽说没有问题,但在实际控制当中难免会形成电子与液压之间的不协调,从而形成一些故障现象。当然对于智能型控制变速器来说,既有学习记忆功能也有闭环修正补偿功能,但从软件匹配上讲EDS4不可能具备分段式记忆学习功能,即学习E的控制功能又学习D的控制功能,所以说本身就是一个缺陷。因此在后来的2006年升级版本的6HP系列变速器不得已把D和E的控制单独分开,并重新增加1个EDS电磁阀来实现真正意义上的的一对一控制功能(一个电磁阀控制一个终端元件),也难怪大家发现新款的6HP系列变速器2-1挡冲击的故障再也找不到了(当然还跟D制动器结构的设计原理有关,在这里不再叙述)。

图1 带电子挂挡杆的6HP19变速器电子液压模块

解决方案: 更换全新电子液压控制模块(见图1)并重新编程。

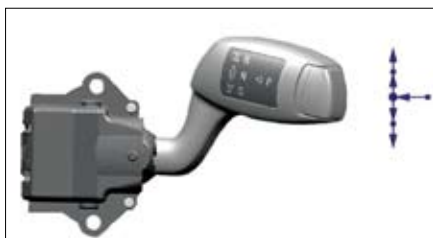
关于装有6HP六挡系列的宝马车型经常会出现电子挂挡杆不可挂入的故障，故障现象大体上有两种可供参考：一种是P挡位的驻车功能是有用的，而在挂前进挡D位时挂挡杆会弹出(跳回空挡)电控系统有时会记录挡位控制信息不可靠的故障码，当再次重新挂入D挡后用手把住挂挡杆车辆则能够正常行驶。那么对于这种类型的故障，建议大家不要盲目去更换电子液压控制模块，问题主要在于电子挂挡杆(见图2)本身由于磨损导致间隙过大而不能卡住在某一位置引起的，因此直接更换电子挂挡杆总成即可解决上述故障。另一种问题就不是这样了，它跟液压系统有关，有时驱动挂挡杆按钮至P挡驻车位置时不能被执行，有时挂动力挡(前进挡和倒挡)时变速器没有反应，车辆不能行驶，这种问题肯定跟挂挡杆本身无关，应该与变速器的液压控制系统有关，具体我们从下面来分析。

图2 电子挂挡杆

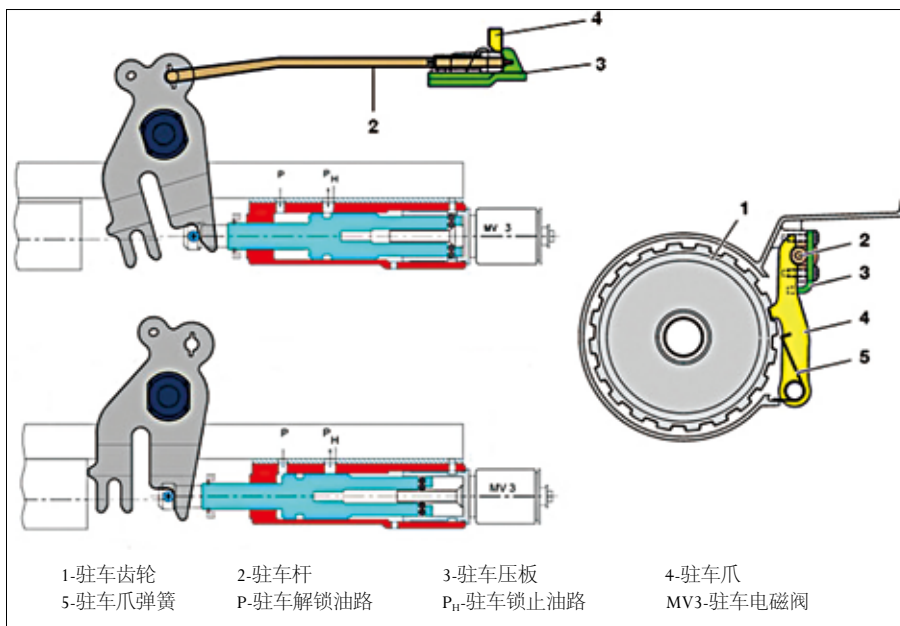
图3 电子挂挡杆驻车功能工作原理示意图

故障原因分析：在带有电子挂挡杆的6HP系列变速器当中方向盘上的电子挂挡杆与变速器液压系统中的手动阀之间没有任何的机械连接全凭网络信息的通讯，而手动阀的每一个位置的确定也是由电磁阀以液压形式来驱动的，利用电磁阀的输出液压来单独驱动手动阀是不需要过高液压的，但如果连带机械式驻车机构一起来驱动则需要电磁阀输出很高的油压才能将机械式驻车机构的拉杆推至P挡驻车位置，其工作原理如图3所示，因此一旦液压系统压力不足时首先影响的就是P挡位的驻车功能，也因此电控系统容易记录507D、507C、507B关于驻车挡位啮合故障的故障码。另外可能由于整个液压系统压力不足难以通过电磁阀打开终端离合器的供油油路，从而电控系统记录到离合器打滑量过大的故障码最终导致车辆不能行驶。那么液压系统压力为什么显示不足，在实际维修我们发现液压控制单元(阀体)与变速器壳体间的“过桥油封”(见图4)出现了裂痕并导致系统油压从此处泄漏，最终更换这个过桥油封故障得以解决。这也符合了为什么在当前配件市场单独提供这个过桥油封的根本原因(过去只能在修理包或阀体配件包里能够找到这个油封)。

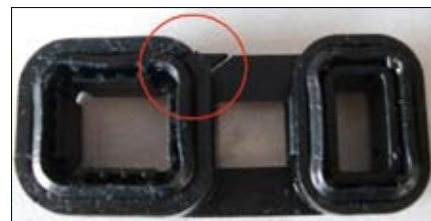
图4 损坏的过桥油封

解决方案：大部分情况更换过桥油封即可解决。当然有些时候在实际维修中这个过桥油封并没有损坏，但是故障现象确实是一样的，需要我们进一步验证液压系统阀体是否存在故障、油泵、电磁阀及驻车机构等。

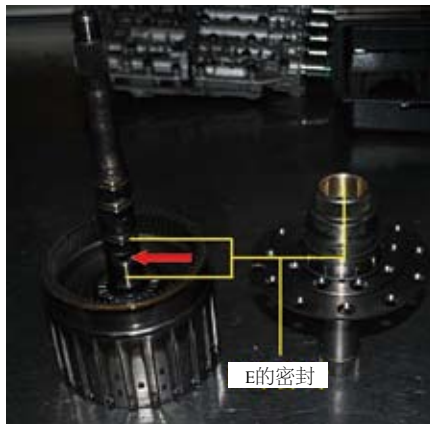
所有订购配件到位后我们进行该变速器的组装环节, 零散配件组装完毕, 当进行压力密封性能测试时却发现无论怎么加压E离合器活塞都不动作, 而其他4个元件(A、B、C、D)则工作良好, 符合泄漏标准, 看来在之前刚刚分解变速器的检查环节还是有漏洞(没有在供油油路中给E离合器加压), 说明检查过程中还不够仔细, 看来仅是通过目视检查是远远不够的。接下来我们要重点对E的供油油路方面进行仔细地检查, 这次终于发现了问题, 原来E的供油一端是靠特氟龙密封环来密封, 而另一端则是靠变速器定子轴内铝套来密封的, 通过加压发现进来的液压油都从E离合器轴本身和定子轴内铝套之间泄掉了。因此说明定子轴上的铝套已经严重磨损, 只不过在过去使用过程中磨损均匀我们用眼睛直观观察还以为是没有磨损呢。由于当时工作条件有限, 我们的内径千分表及外径千分尺都坏了, 所以只能粗略地通过游标卡尺进行了定子轴内铝套内径及E轴外径的测量, 虽说这种测量手段不规范, 但至少也说明一定的问题, 通过对测量结果(多次测量计算平均值)的评估发现轴与套之间的间隙太大了。看来磨损处来自定子轴内的铝套而不是E轴存在磨损。

图5 路虎E离合器和定子轴

既然问题已找到那就想办法买新的定子轴, 新的定子轴需要订货而且周期较长, 而市场中一模一样的又很难找到, 又怕找到后也是磨损的, 因此在这种情况下我们决定自己加工铝套或铜套, 考虑耐磨程度我

们选择了铜套,按照标准配合间隙(未超出0.10mm)选好铜材加工并安装一个铜套,简单对铜套内径进行打磨后进行E离合器的打压试验,结果E离合器活塞动作良好且符合其泄漏量(见图5)。对于电子液压模块方面,大家把旧的电子液压模块中的程序复制到新的电子液压模块中(所谓的编程)。这样我们把变速器组装完毕装车试车一切正常且通过跟踪加工的铜套耐磨的可靠性还是比较稳定的。
