君威轿车高速行驶无力

◆文/河北 罗新闻

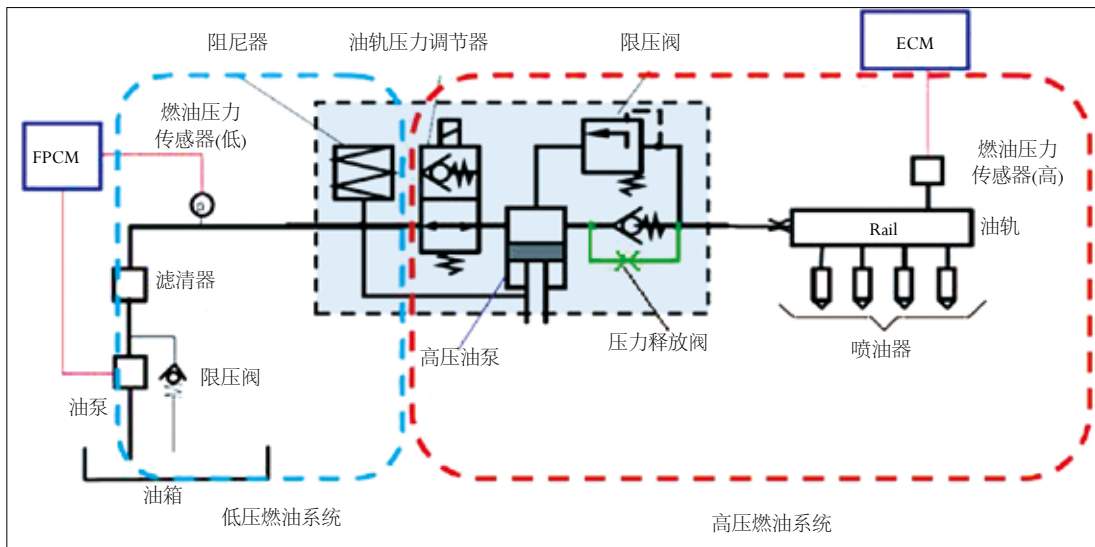
图1 君威汽车燃油系统控制示意图

通过分析数据流, 我们怀疑该车故障很可能是出在油路上, 由于该车采用缸内直喷技术, 其燃油系统控制如图1所示, 通过分析油路控制原理可知高压油路压力低的原因可能是高压泵、油轨油压调节器、油管或喷油有故障。结合故障码的含义, 我们先检查油轨压力调节器。拔下油轨油压调节器插头, 用万用表测试油轨油压调节器电阻, 正常情况下的电阻值应为0.6Ω左右, 而检测出来的电阻结果趋向无穷大, 这说明油轨油压调节器电磁阀线圈断路。

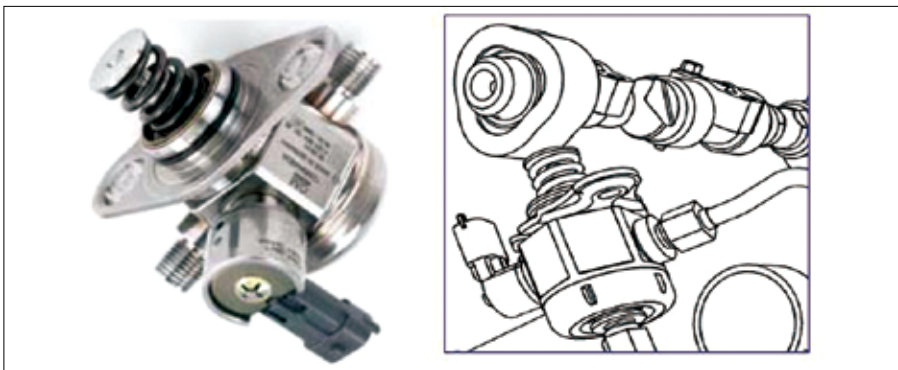
图2 高压油泵

如图2所示, 该车油轨压力调节器和高压油泵是一体的, 于是我们更换了高压油泵总成, 用GDS清除发动机故障码后试车, 发动机加速明显有力。读取发动机控制模块和油泵控制模块在怠速时的数据流, 油轨压力传感器为5.20MPa, 燃油压力传感器低压为324kPa, 喷油脉宽为1.56ms左右。我们以为故障排除, 司机把车开走。过了一个星期, 司机再次把车开进我们修理厂, 并且反映该车在高速公路行驶感觉不如大修前, 坚持要求重新检查。我们先检查进气系统的空气滤清器, 没有发现堵塞, 进气管路也没有发现漏气的地方。连接GDS读取该车各控制模块故障码, 各系统均无故障码显示, 于是我们决定重点分析发动机控制模块中的数据流。启动发动机, 读取发动机各传感器的数据流, 当我们踩下加速踏板开度为40%时, 发现增压压力传感器显示的压力为56kPa(表1), 此车是带涡轮增压的, 正常情况下, 怠速时增压压力传感器应显示

由于油轨油压调节器电磁阀断路, 驱动线路失效, 高压油泵进入低压模式。发动机控制模块检测油轨油压传感器高压信号低, 为了满足发动机正常工作要求, 油泵控制模块就会控制油箱中的油泵转速提高, 导致低压油路油压偏高, 同时喷油器喷油脉宽加大。

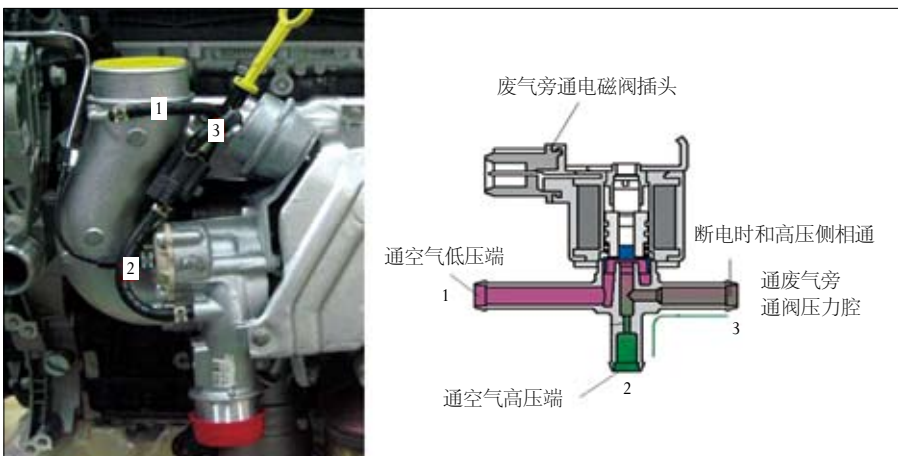
图3 废气旁通电磁阀

单到复杂”的原则, 先检查连接管路, 没有发现脱落或破损; 拆下废气旁通阀电磁阀, 在断电情况下, 检查“2”端与“3”端导通情况(图3), 用嘴向“2”端吹气, 发现气体从“1”端出来, 正常情况应该是从“3”端出来, 这说明废气旁通阀电磁阀卡滞。更换废气旁通阀电磁阀后试车, 感觉发动机动力性明显提高。一个月后电话回访, 司机反映故障彻底排除。

而废气旁通阀电磁阀卡滞, 又会导致废气旁通阀不能控制废气流向涡轮增压器的叶轮, 从而使涡轮增压器不起增压作用。我们在初次排除故障时, 忽略读取增压后的数据流, 导致该车再次返厂维修。如果在排除油轨油压调节器电磁阀故障后, 读取涡轮增压后的数据流, 故障可能早就排除。
