利用示波器检测次级点火波形(上)

◆文/山东 焦建刚

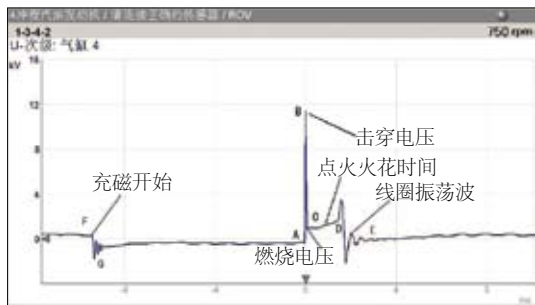
图1为次级点火波形,通过观察该波形,可以得到击穿电压、燃烧电压、燃烧时间以及点火闭合角。

图1 次级点火波形截屏

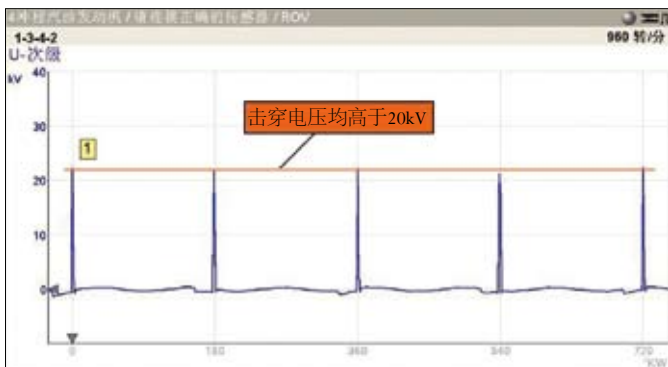
图2为起亚普莱特轿车发动机中央高压线断路时的故障波形。图中所有缸的波形均呈现击穿电压过高的情况, 这说明所有汽缸的公共部件都出现了问题, 可能是中央高压线出现断路或分火头、分电器盖有问题所致。

经检查, 发现中央高压线电阻无穷大。高压线断路导致次级电路中固定电阻过大, 以致击穿电压过高, 同时, 由于固定电阻过

图2 中央高压线断路时的次级点火波形截屏

高, 导致电子流过次级回路阻力增大, 燃烧电压过高, 由于大部分能量消耗在克服次级回路中的固定电阻, 没有多余的残余能量来维持火花的持续放电, 所以燃烧时间极短。

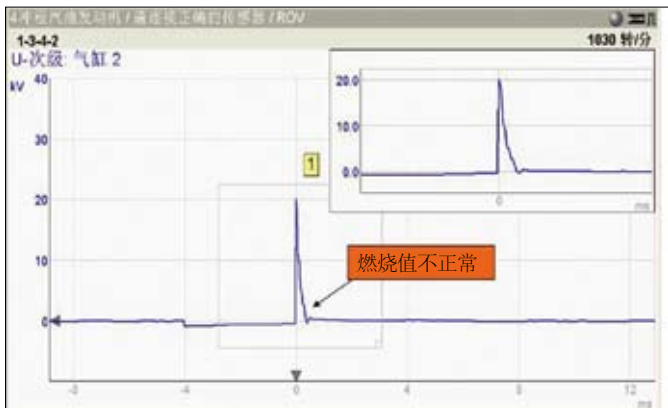
图3 高压线断路时的单缸次级点火波形截屏

图3是中央高压线断路时的单缸次级点火波形。右上角的单缸次级点火波形是局部放大后看到的波形, 从中可以清楚地观察到燃烧电压与火花线的情况。特别是燃烧电压的起点, 从图3中可以看出, 远远地高于正常0.5~5.0kV的燃烧电压区间。

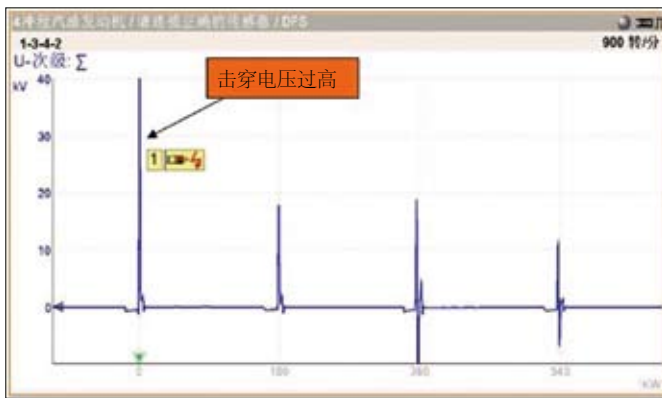
图4 单缸击穿电压过高截屏

与中央高压线断路所不同的是单缸高压线断路时, 会出现单缸次级击穿电压过高的情况(图4), 而其余汽缸的次级点火基本正常。

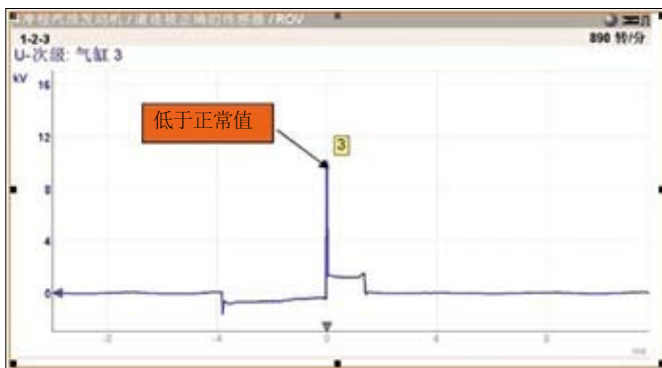
图5 轻微漏电时的单缸次级点火波形截屏

当单缸高压线出现绝缘皮损坏, 对缸体外漏电时, 漏电程度不同, 次级击穿电压呈现不同值。当点火线圈中央接线柱发生漏电时, 观察到的是所有汽缸的击穿电压均偏低。检查漏电现象时, 需要检查高压线护套与火花塞处的连接情况。如果火花塞外壳处有电弧击伤痕迹, 要注意检查高压线护套是否老化、绝缘性能好差、高压线护套与瓷件的间隙大小等。然后根据情况, 更换高压线, 或在高压线内涂硅油; 调整火花塞电极间隙, 或更换新火花塞。

正常次级击穿电压为12kV, 当出现轻微漏电时, 电压值在8kV到10kV之间变化。图5是轻微漏电时的单缸次级点火波形。

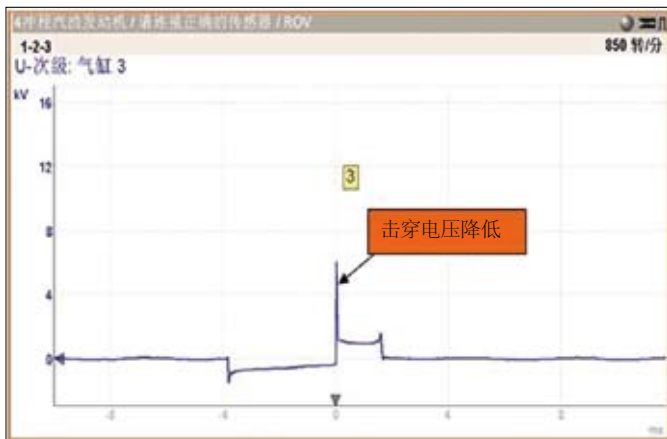
正常次级击穿电压为12kV, 当出现严重漏电时, 击穿电压值降低到6kV, 如图6所示。

图6 严重漏电时的单缸次级点火波形

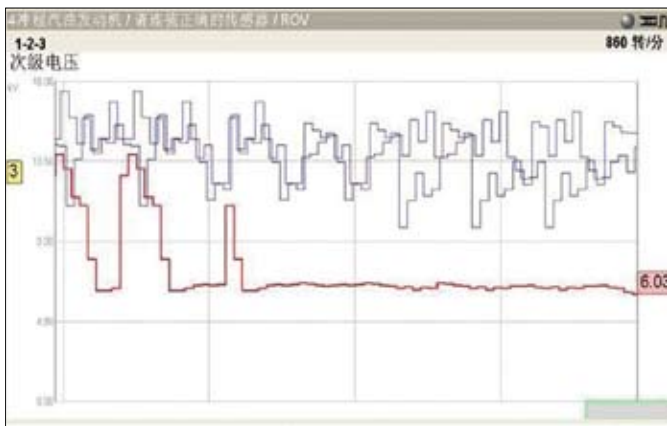
从图7可以看出, 漏电的3缸击穿电压明显低于正常汽缸。由于电流总是要寻找电阻最小的部位通过, 所以产生漏电后, 火花塞就无法正常工作。严重时会有电极间火花产生。

图7 高压线短路时的次级击穿电压趋势

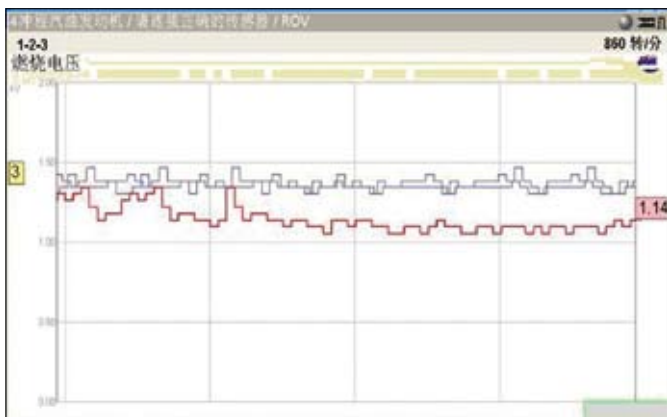
图8是高压线漏电时的燃烧电压趋势图。由于高压线漏电, 次级回路的电阻降低, 使得燃烧电压值也相应降低。同样, 在击穿电

图8 高压线漏电时的燃烧电压趋势图

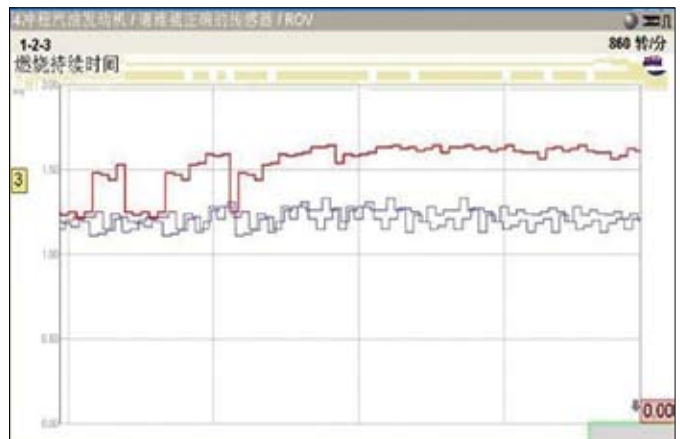
图9 高压线漏电时的燃烧时间趋势图

压、燃烧电压均降低的情形下, 多余的能量导致了燃烧持续时间的延长(图9)。

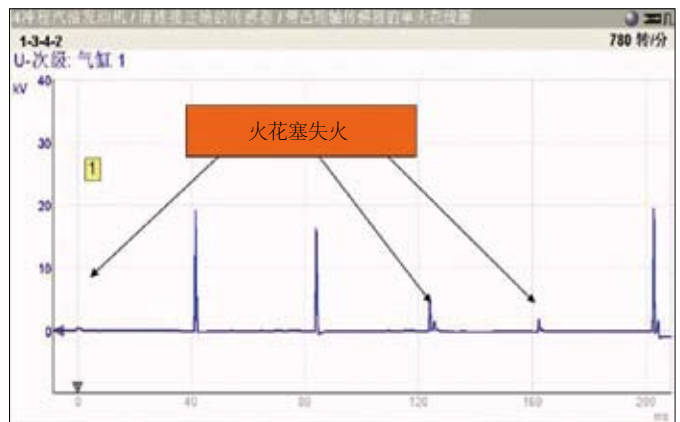
图10 火花塞油垢造成点火不良的波形

图10是本田雅阁F20B2轿车火花塞油污造成点火不良的波形。图中显示1缸和2缸次级点火电压过低, 1缸有时无次级高压产生, 故障原因为火花塞油垢。此时, 采用吊火的方式时, 由于人为增大了次级回路的阻值, 所以工作不良的汽缸会短时间工作好转。但将缸线恢复后, 不良的汽缸依然会产生失火问题。

汽缸活塞环密封不良或气门油封密封不严, 出现缸内烧机油时, 发动机会出现加速无力、怠速抖动等故障。更换火花塞后, 发动机在几天内工作恢复正常, 但不久, 由于油污的原因, 故障会再次出现。
