## 别克林荫大道 驻车制动偶尔失效

## 大众帕萨特B5

## 标致307

## 新君越

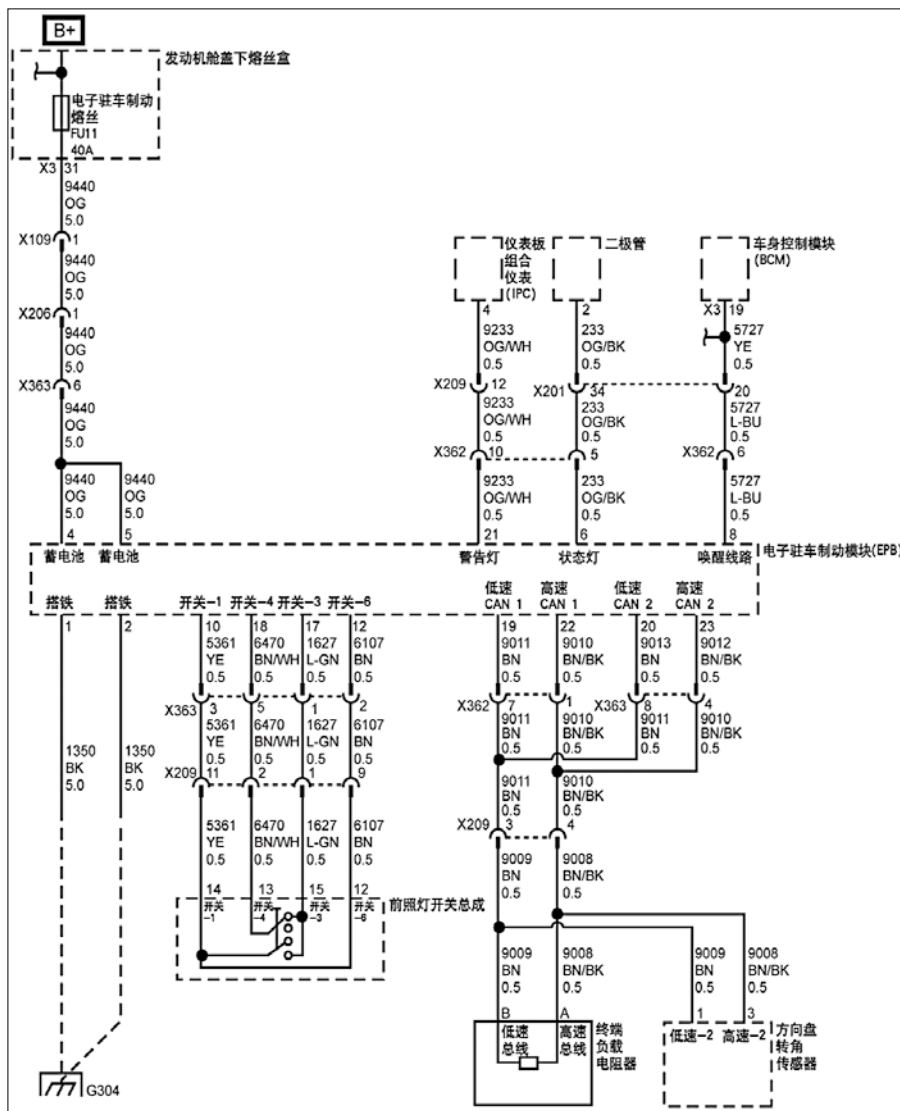
图1 别克林荫大道驻车制动系统的电路图

过了一周左右，车主又回来报修，驻车制动时而正常时而故障。接车后看到组合仪表上黄色的驻车制动警告灯又点亮了，连接TECH2读取驻车制动控制模块故障码，还是C0293，只好查找线路。找到驻车制动系统的电路图(图1)，发现前照灯开关经过了X209和X363连接器到驻车制动控制模块。因从驻车制动开关处查起须拆卸不少部件，就先断开驻车制动控制模块连接器检查，没有发现损坏或进水等异常现象。从驻

车制动控制模块连接器处开始捋线束，至油箱右前部时发现有两个连接器，其中的一个稍大的连接器附近多根导线都接过线，逐根晃动导线，有一根黄色导线断开，将断开的导线重新接好，故障排除。

**维修小结：**经证实断开的黄色导线为

驻车制动开关的供电线，附近的连接器为X363连接器。在后来的维修实践中，又遇到过几例驻车制动器不工作或有时不工作的故障现象，不过不是事故导致的故障，而是X363连接器线束和周围车身及油箱摩擦使导线破损搭铁而引起的。(文/商爱朋)
