丰田皇冠PS灯亮且方向盘无助力

◆文/广东 费斌斌

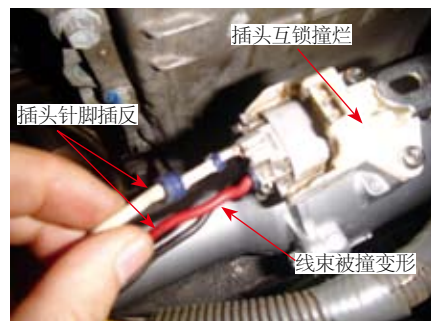
图1 故障点示意图

仔细检查发现该车装在方向机和转向电机的插头针脚插反了, 可以看见线束变形有被撞过的痕迹(图1), 询问之前的维修人员, 得知先前的维修人员当时检查线路是按

照线的颜色来分辨的, 刚好插头又只有三根不同颜色的粗线, 于是发生了串接的现象。

该车方向机插头被撞严重, 已经不能互锁, 继电器盒和继电器盖也都严重损坏, 但是之前的维修人员还决定继续使用不更换, 检查与接线也很马虎, 这是造成此故障的原因。在维修过程中, 有些零部件需要更换就一定要换, 不能应付了事, 在检查与接线时也一定要认真, 一根线接错就会影响车辆的运行, 甚至可能造成更加严重的后果。

检查线路熔丝、ECU-B、EPS、ECU-LG 和LF都有12V电压, 测量方向机电脑电压线、接地线都没有问题, 测量方向机电脑到方向机总成插头线路都各自导通但相互之间不通。这时检查陷入了困境, 但是可以肯定电脑和方向机没有问题, 应该还是线路问题, 再一次仔细检查线路, 发现测量方向机线束被包扎过, 于是更换方向机线束, 着车后一切正常, 问题解决。
