雪佛兰景程不着车

一辆2010款1.8L景程, 发动机型号2HO, 变速器型式D20(手动5速变速器), 行驶里程10000km, 由于不着车被拖进厂。

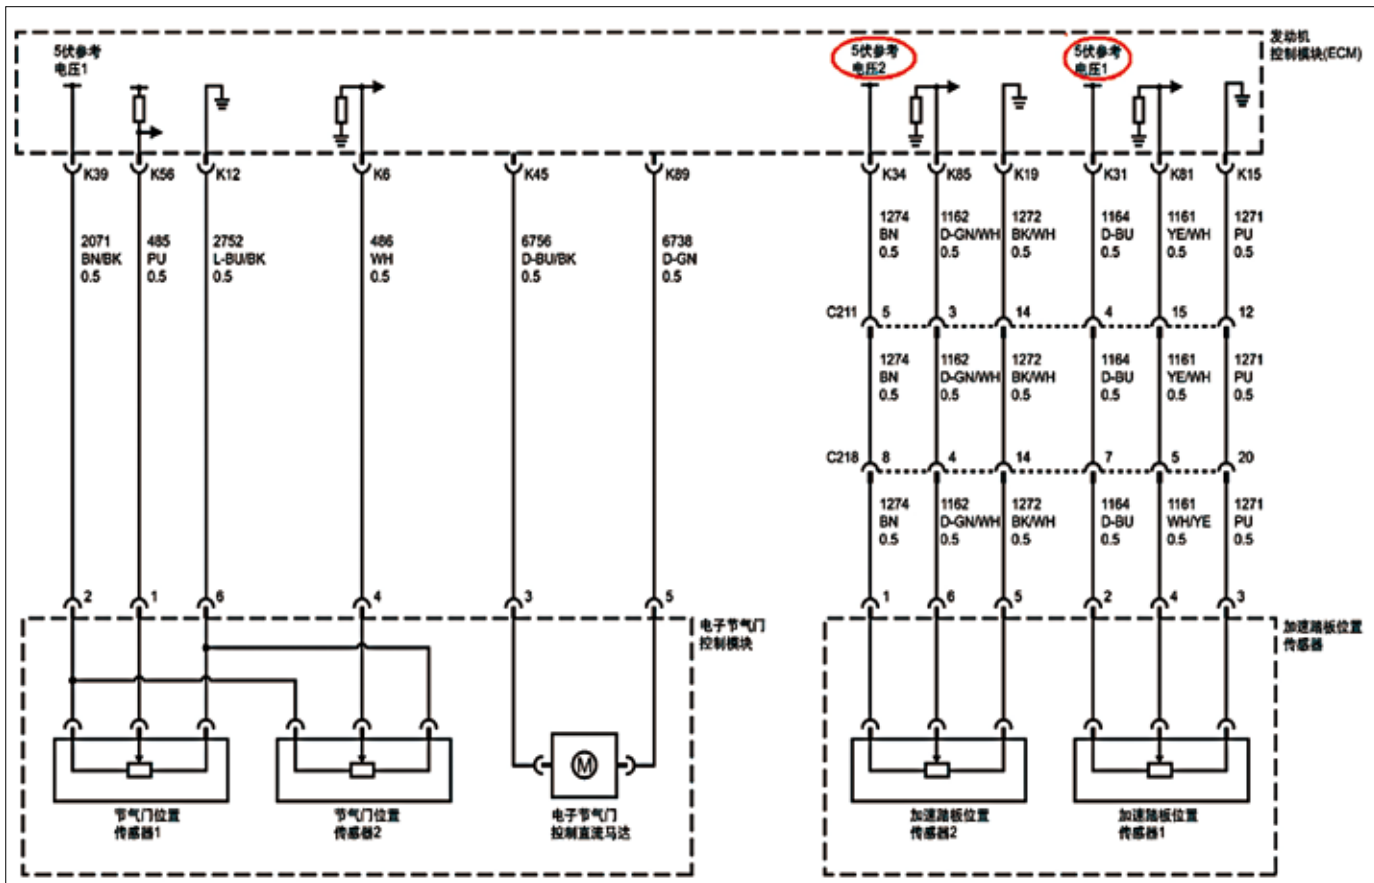
图1 景程加速踏板位置传感器电路图

参照电路图(见图1、图2), 用万用表电压挡在点火ON时测量加速踏板位置传感器APP的2#脚无5V参考电压; 测量曲轴位置传感器CKP的3#脚无5V参考电压。这两传感器的5V电压都是由发动机电脑ECM给出。测量模块至传感器之间线路导通性良好, 且与电源和搭铁都没有短路。

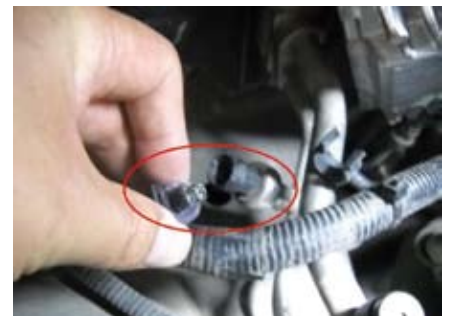
图3 空调制冷剂压力传感器插头

编程, 着车后故障灯自然熄灭, 但怠速运转一段时间后发动机故障灯又亮了, 怠速忽高忽低并加速无力。用TECH2诊断仪检测有DTC P212200: 加速踏板位置传感器1电路电压过低; DTC P0642 00: 5V参考电压1电路电压过低; DTC P0335 00: 曲轴位置传感器电路。这三个故障码用诊断仪清除不掉。用万用表电压挡在点火ON时测量加速踏板位置传感器APP的2#脚有0~2V多的电压跳变, 正常该脚的电压应该是5V。本想测量其他几个传感器参考电压时, 拔掉空调制冷剂压力传感器插头发现内部有积水腐蚀(见图

3), 重新处理链接后测量各参考电压在4.8V到5.2V之间, 正常。故障码可以清除, 着车后发动机怠速运转正常, 加速良好。至此, 故障排除。
